PROGRAM PRAC KONSERWATORSKICH
DLA REMONTU KONSERWATORSKIEGO BUDYNKU NR 20
SZPITALA SPECJALISTYCZNEGO IM.DR. J. BABIŃSKIEGO SPZOZ
W KRAKOWIE

MAJ 2021

OPIS PRZEDMIOTU ZAMÓWIENIA

VI. PROGRAM PRAC KONSERWATORSKICH

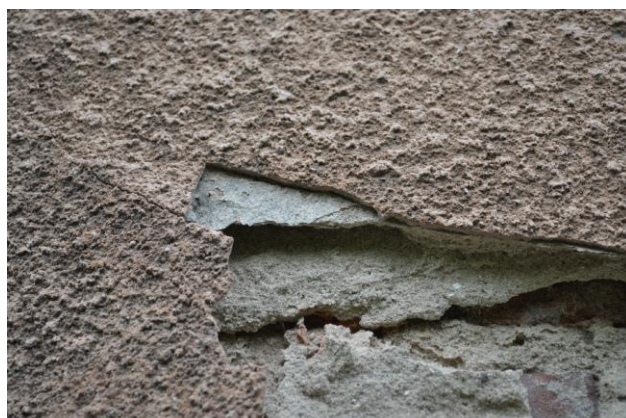
Fot.1. Fragment odkrywki naturalnej na elewacji tylnej budynku nr 20. Widoczne nawarstwienia. Maj 2021r. aut. N. Soran - Maluty

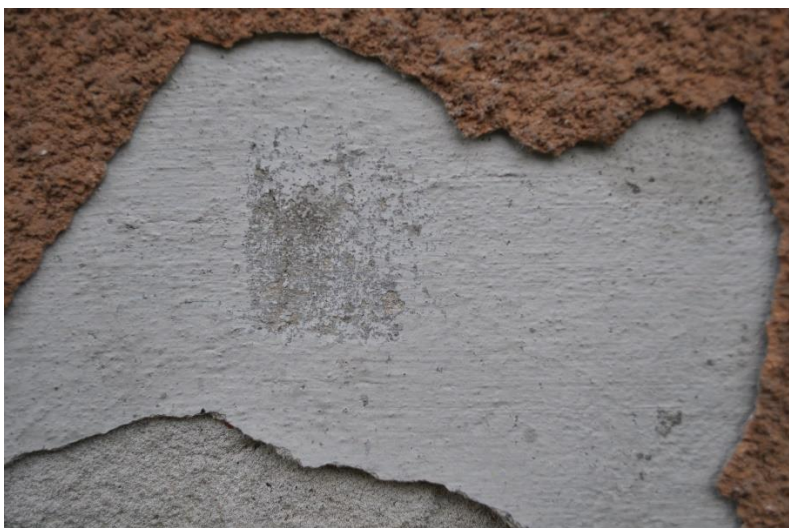
Fot.2. Fragment odkrywki naturalnej na elewacji tylnej budynku nr 20. Widoczna warstwa stratygraficzna nr 5 / II określona jako warstwa malarska (?), warstwa stratygraficzna 6/III jako pobiąta położona pędzlem, dalej – warstwy jak w stratygrafii. Maj 2021r. aut. N. Soran-Maluty.

Badania odkrywkowe potwierdziły istnienie jedynej (rozpoznanej na tym etapie) warstwy kolorystycznej szarej.

Późniejsze dwa nawarstwienia tynków cementowych założonych w trakcie kolejnych remontów na całej elewacji wraz z wodą podciąganą przez nieizolowane fundamenty, spowodowały całkowitą degradację wszystkich nawarstwień na elewacji oraz naruszenie podłoża ceglanego.

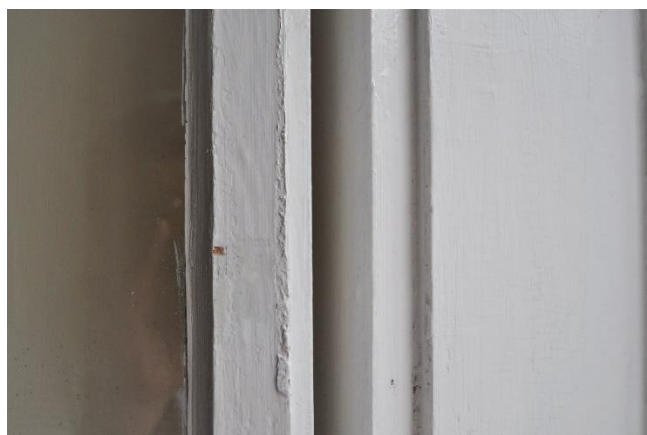
Fot.3. Odkrywka na wewnętrznym skrzydle okna na klatce schodowej w prawym ryzalicy. Maj 2021r. aut. N. Soran –Maluty.

Na podstawie badań odkrywkowych ustalono istnienie około czterech warstw chronologicznych i około sześciu warstw stratygraficznych na stolarce okien w budynku. Renowacje okien nie muszą wiązać się z przeprowadzanymi remontami elewacji.

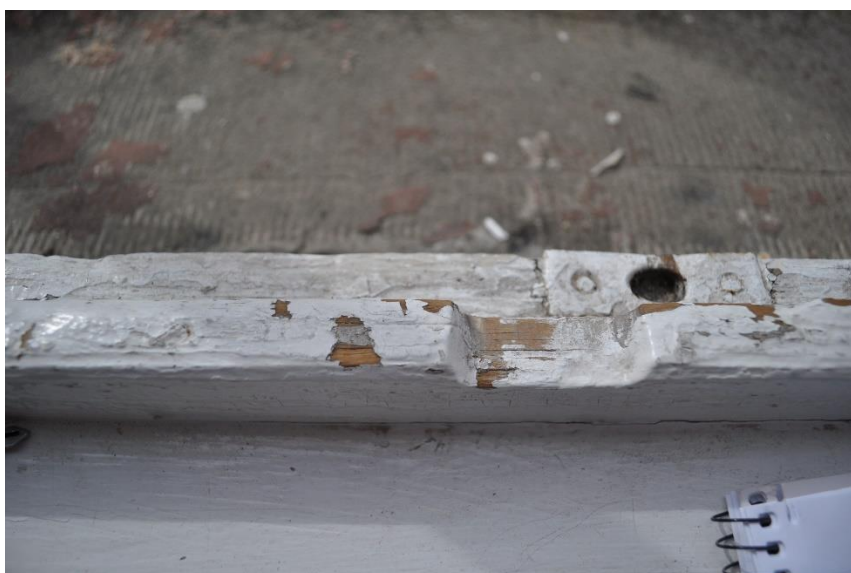
Fot.4. W naturalnej odkrywce na dolnej części ościeżnicy okna na klatce schodowej w prawym ryzalicy budynku, widoczny jest zachowany fragment najstarszej na stolarce warstwy lakierniczej oznaczonej w stratygrafii nr 3/I (?). Maj 2021r. aut. N. Soran - Maluty

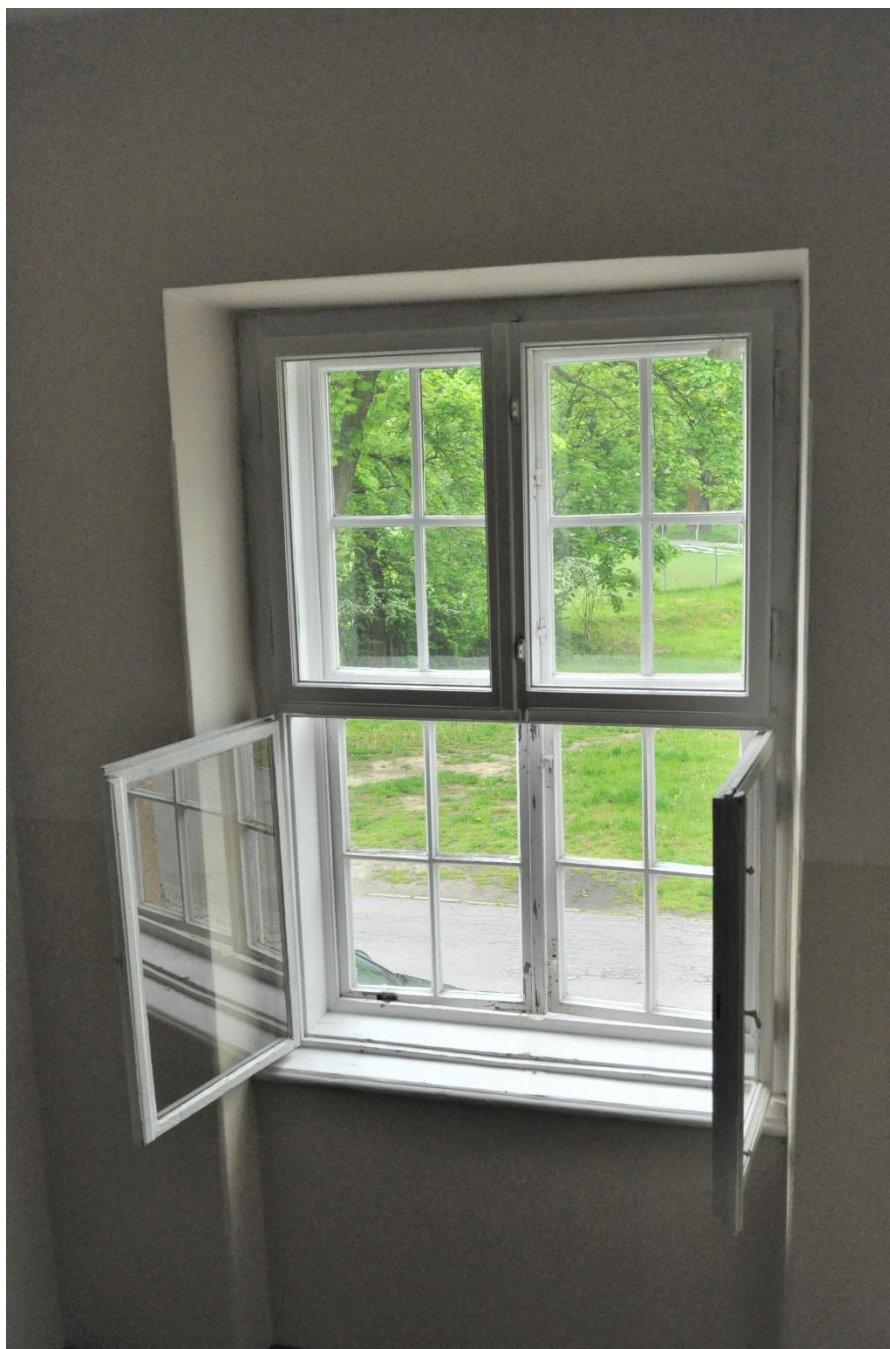
Fot.5. Widok ogólny okna pierwotnego, od strony wewnętrznej, klatki schodowej w prawym ryzalicie budynku. Maj 2021r. aut. N. Soran – Maluty

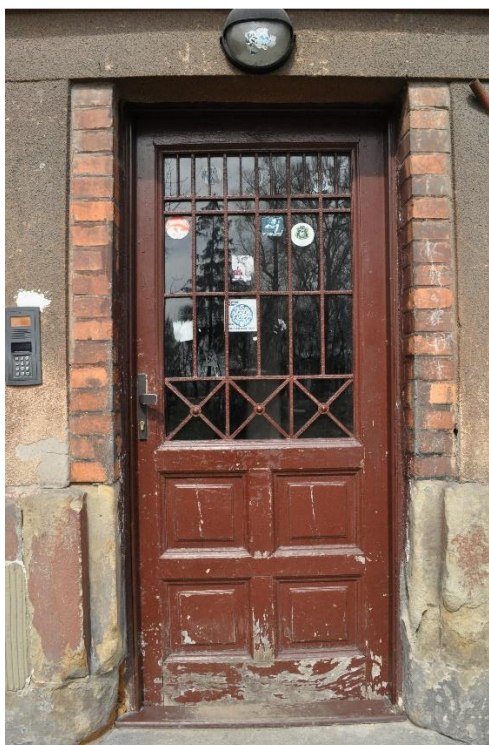
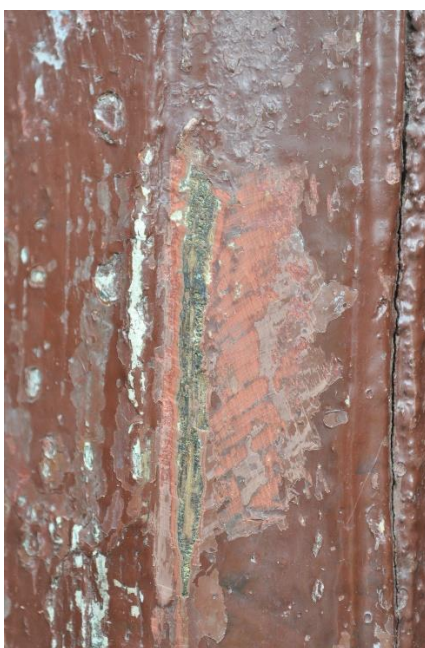
Fot. 6 i 7. Góra: widok drzwi do budynku nr 20 w prawym ryzalicie, w naturalnych odkrywkach w dolnej części drzwi oraz przy klamce ustalono istniejącą stratygrafię. Dół: odkrywka przy klamce od strony zewnętrznej drzwi. Maj 2021r. aut. N. Soran- Maluty.

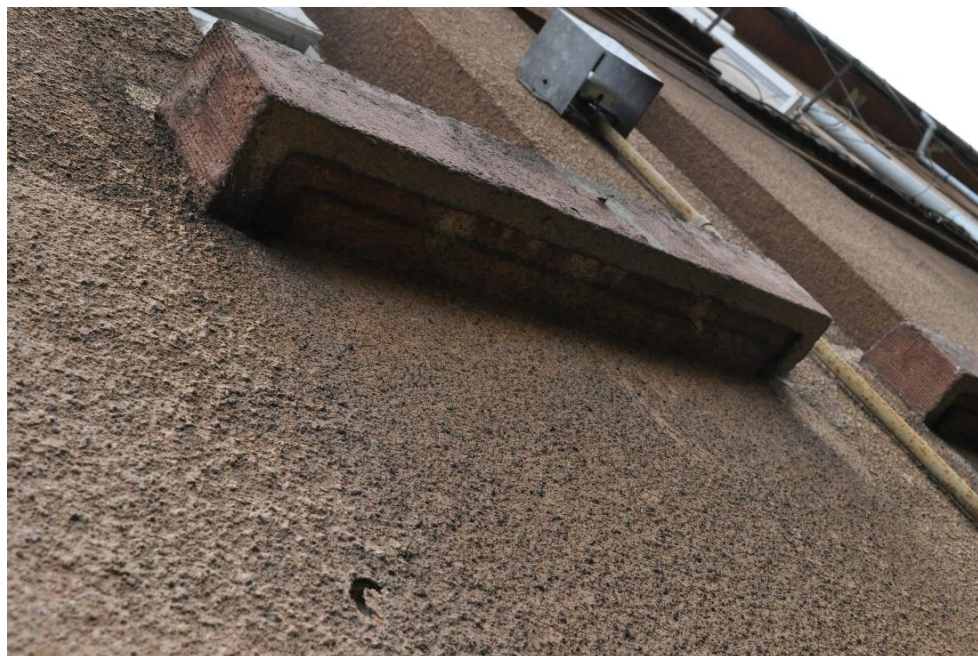
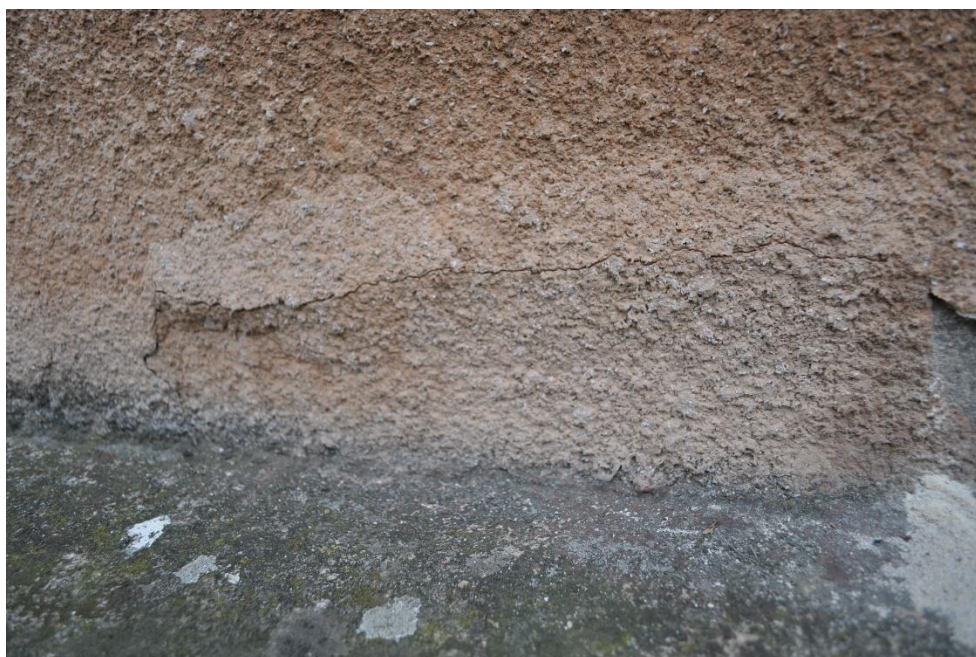
Tynki oraz detal architektoniczny na wszystkich elewacjach powtarzają się. Podobny jest ich stopień zabrudzenia oraz zniszczeń. Najmniej uszkodzeń mechanicznych czyli ubytków w sensie ciągłości tynków jest na elewacji frontowej i bocznych. Wynika to przeprowadzonych napraw w formie miejscowych łat z zaprawy, które zablokowały tymczasowo odpadanie tynku. Przyczyną takiej sytuacji jest ogromne zawilgocenie murów oraz wszystkich związanych z nimi elementów przez całkowity brak izolacji fundamentów oraz stałe ściekanie wody po ścianach z powodu wadliwego jej odprowadzania. Prawie na całej powierzchni tynki są odspojone od podłoża. Dwie warstwy szlichty cementowej, założonych w trakcie poprzednich remontów,

dodatkowo pogorszyły sytuację, przez brak paroprzepuszczalności tego materiału. W związku z tym, zaprawy wapienno – piaskowe wraz z fugami z muru ceglanego uległy całkowitej degradacji i wysypują się z każdej nieszczelności na elewacji np. z pęknięć.

Fot.8 i 9. Góra: Fragment elewacji tylnej, tynk cementowy, barwiony w masie, odspojony od podłoża, mocno zabrudzony. Dół: rozległe odparzenia tynku od podłoża, widoczne poziome spękania, po nich następuje odpadanie płatami. Maj 2021 aut. N Soran - Maluty

1. Skucie tynków wtórnych, twardych – tynk cementowy oraz wytypowanych odspojonych i zdegradowanych tynków wapienno -piaskowych ręcznie.

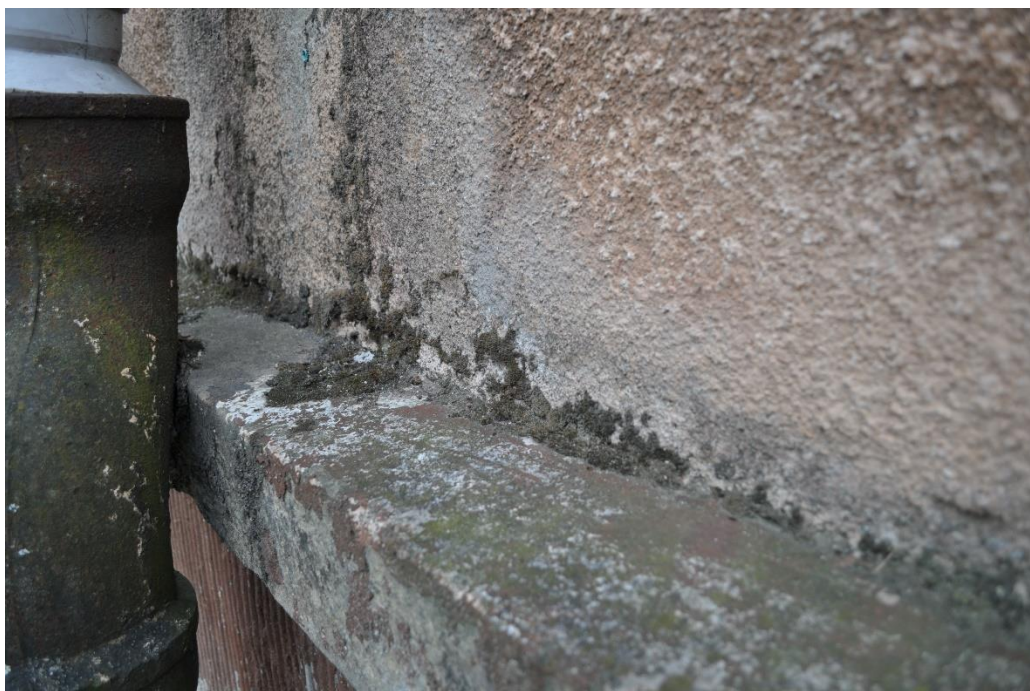
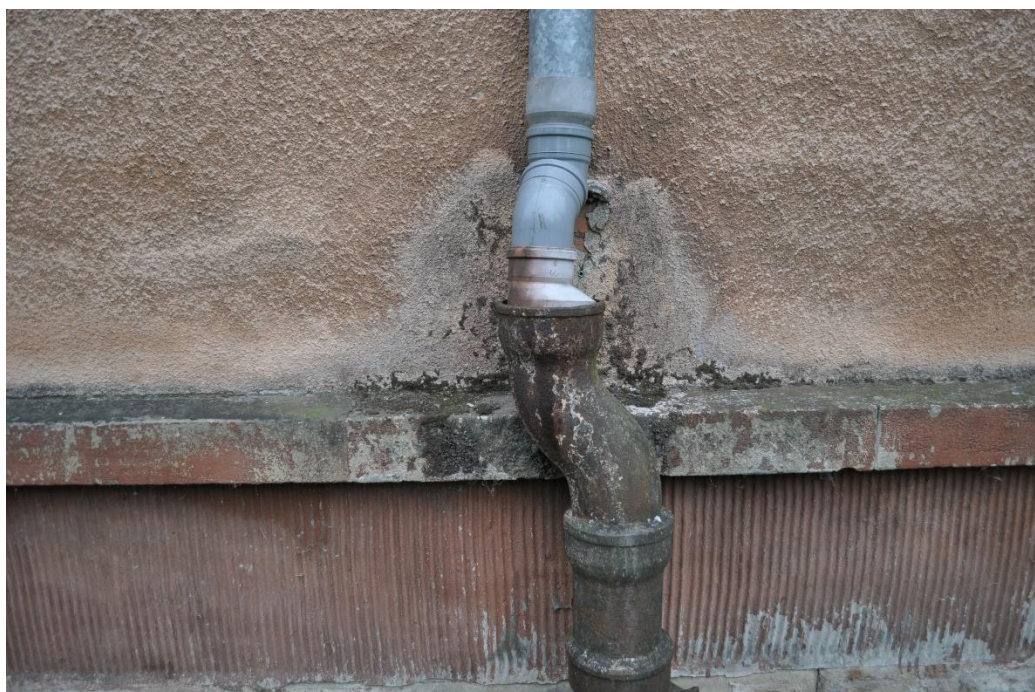
Fot.10 i 11. Góra: zielone porosty na stale zawilgoconej powierzchni. Dół: zawilgocone i porośnięte zielenią otoczenie nieuszczelnej rury spustowej, w dolnej części żeliwnej, jeszcze pierwotnej, górna część wtórna, z blachy. Maj 2021r. aut. N. Soran – Maluty.

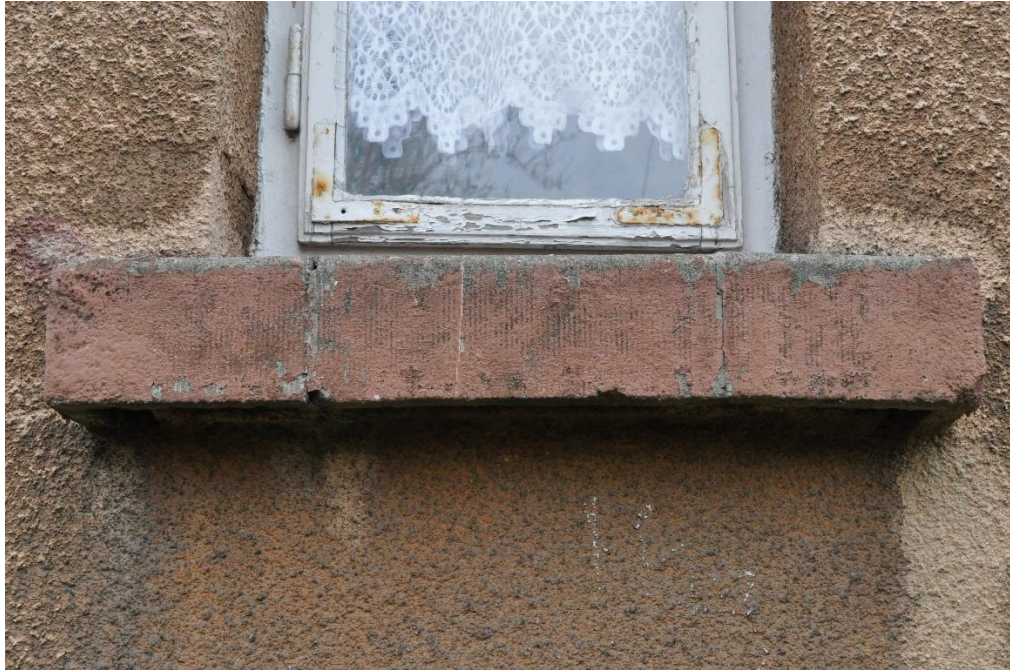
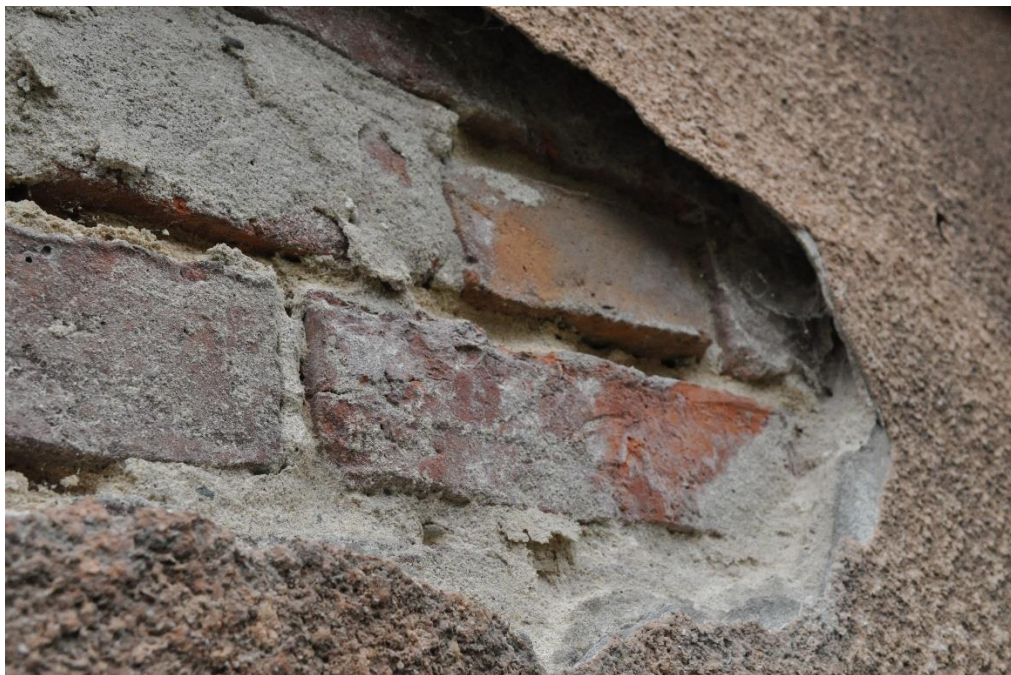
Fot.12 i 13. Góra: nierówna kolorystyka przez zalewanie elewacji woda opadową. Dół: odspojenia tynku na całej grubości od podłoża ceglanego. Maj 2021r. aut. N. Soran – Maluty.

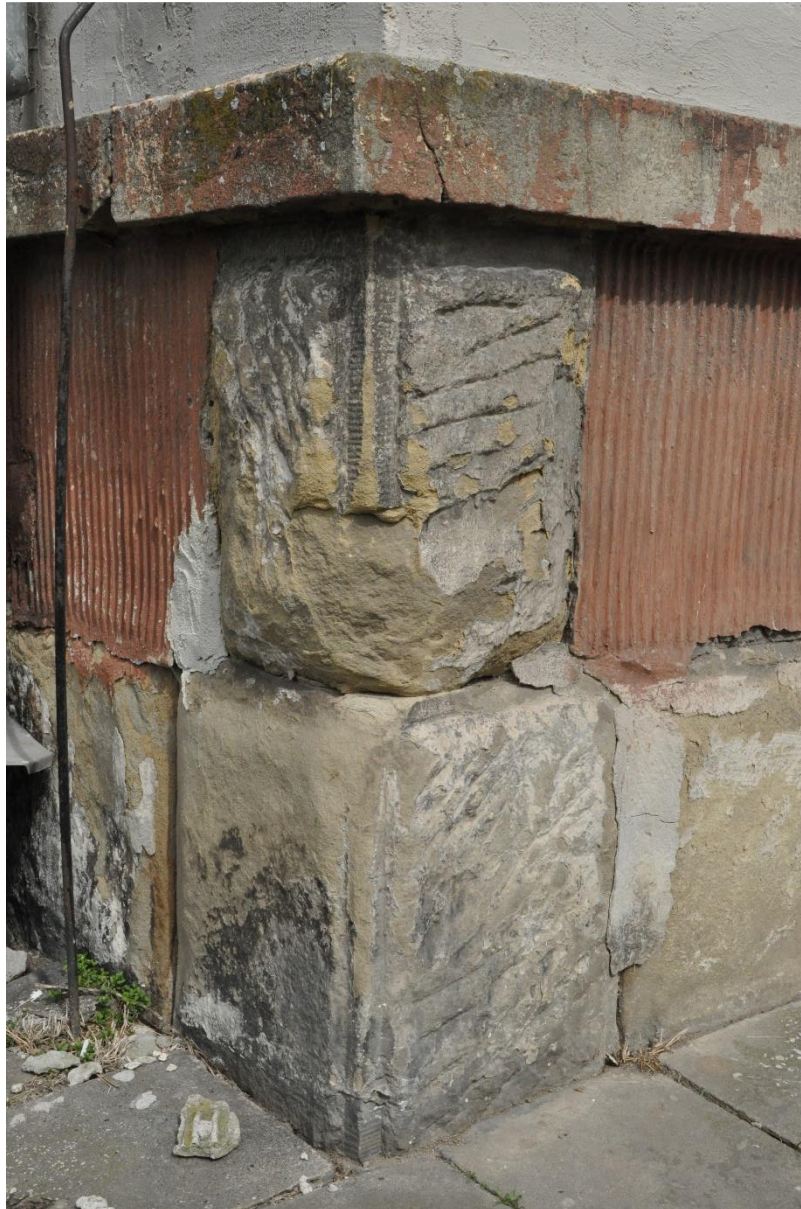
Fot.14. Fragment cokołu – narożnik – z pierwotnym grzebykowaniem i ciosami z piaskowca , całość wieńczy gzyms – parapet z piaskowca; widoczna degradacja kamienia i liczne uszkodzenia mechaniczne- ubytki oraz nieudolne naprawy. Maj 2021 aut. N. Soran – Maluty.

Cokół z ciosów z piaskowca wraz z ciosami narożnymi oraz ozdobnym grzebykowaniem w zaprawie betonowej. Stan zachowania ciosów piaskowcowych bardzo zły na skutek silnego zawilgocenia od gruntu oraz od mokrego stale podłoża ceramicznego z cegły. Struktura elementów kamiennych uległa destrukcji, co wiąże się z jej osłabieniem, odpadaniem, łuszczeniem i uleganiu uszkodzeniom mechanicznym na skutek utraty twardości.

24. Skucie wszystkich uzupełnień oraz zdegardowanej, miękkiej warstwy w ciosach z piaskowca aż do twardego rdzenia, czyszczenie metodą strumieniowania – ściernego; impregnacja strukturalna oraz wykonanie uzupełnień, wykonanie taszlowania w miejscach większych ubytków

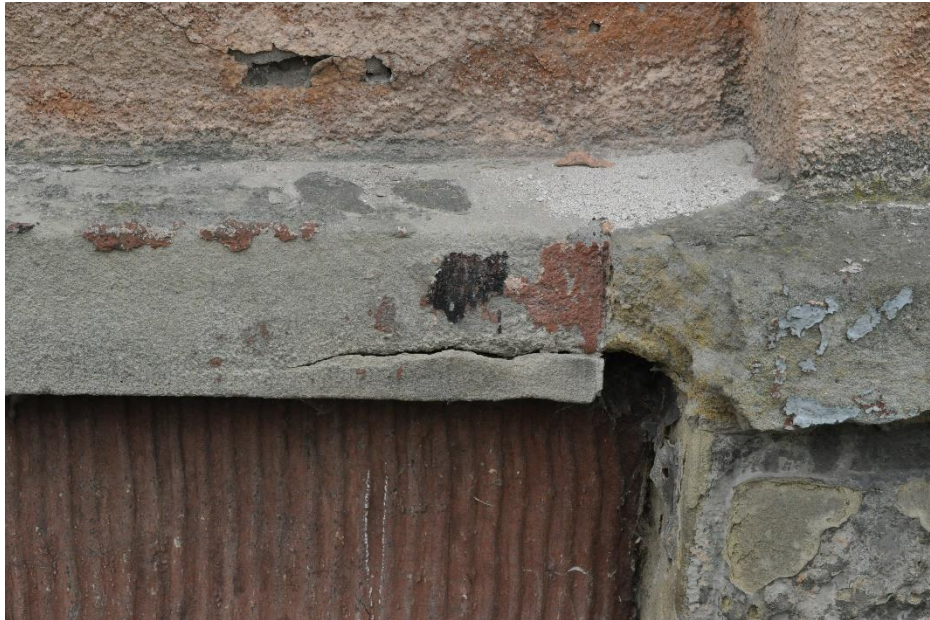
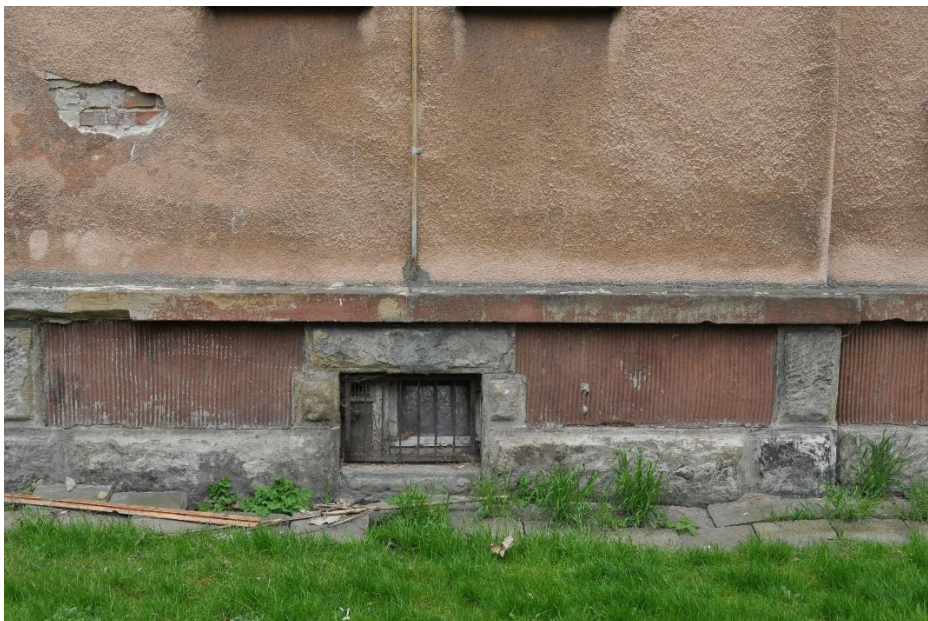
Fot.15 i 16. Góra: fragment cokółu na elewacji tylnej budynku nr 20 . Widoczny zdegradowany piaskowiec ze śladami przemalowania olejną farbą, który okala płytę z betonu z ornamentem w formie grzebykowania pionowego. Grzebykowanie przemalowane na kolor brązowy. Dół: widok ogólny cokółu. Maj 2021r. aut. N. Soran – Maluty.

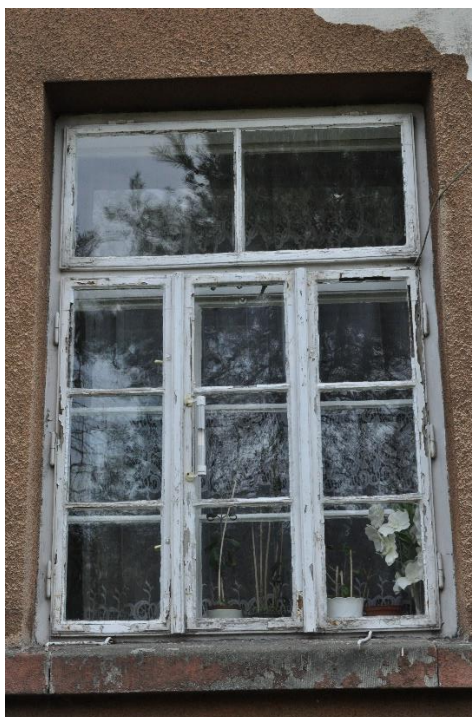
Stolarka okienna pierwotna w bardzo złym stanie, wypaczona i nieszczelna. Liczne okna samowolnie wymieniono na nowe, z PCV. Na podstawie badań ustalono, że wszystkie warstwy lakierów były białe. Jest to zgodne z pierwotnym założeniem oraz remontami przeprowadzonymi na innych budynkach. Okna pierwotne posiadają też w większości swoją galanterię metalową w postaci klamek, zasuvek, haczyków itp.

Fot.17. Okno środkowe, weneckie , na elewacji frontowej budynku nr 20; drewno prześwitujące w ubytkach lakieru poczerńnięte, zdegradowane. Maj 2021r. aut. N. Soran – Maluty.

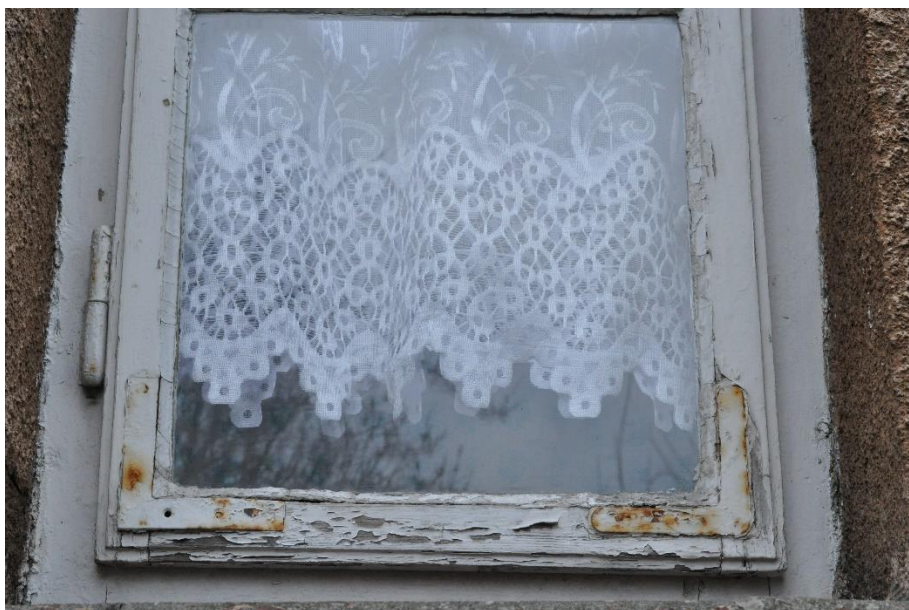
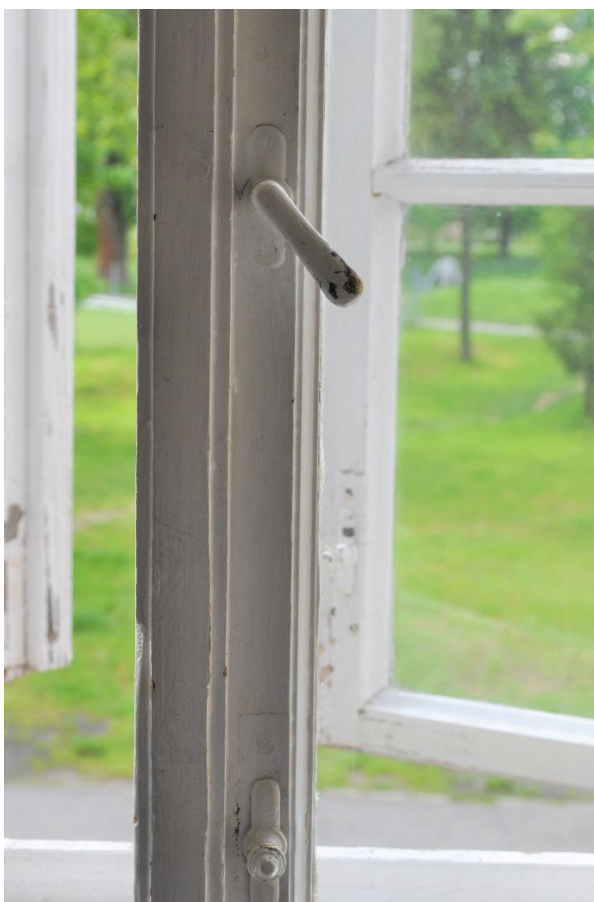
Fot.18 i 19. Góra: skrzydło zewnętrzne okna na elewacji tylnej w stanie degradacji. Dół: pierwotne klamki i zasuwka okna od strony wewnętrznej klatki schodowej. Maj 2021 r. aut. N. Soran - Maluty

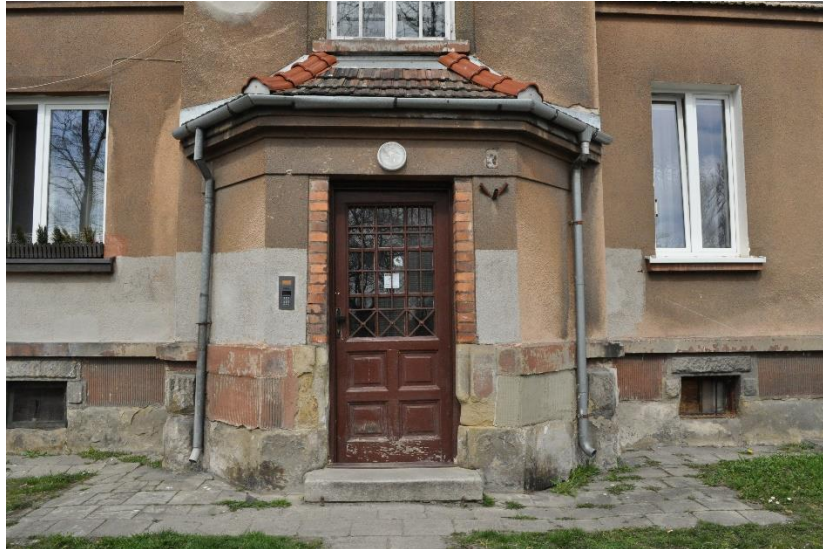
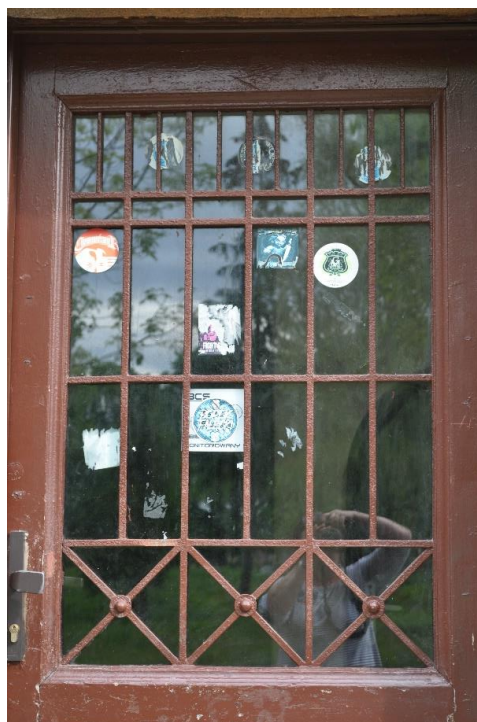
Na obiekcie znajdują się dwie pary pierwotnych drzwi wejściowych, kolor brązowy mahoniowy, wtórny, klamka wtórna, krata pierwotna. Lakier nawierzchniowy uszkodzony, szczególnie w na ramie drzwiowej na styku z lastriko oraz w okolicach klamki.

Fot.20 i 21. Góra: Portal w prawym ryzalicie z drzwiami wejściowymi. Dół: krata metalowa zabezpieczająca drzwi wejściowe pierwotna, o geometrycznym wzorze; stan dobry, naklejki na przeszkleniu. Maj 2021r. aut. N. Soran –Maluty.

- a. zdemontowanie i przewiezienie drzwi do pracowni, założenie drzwi zastępczych na obiekcie
 - b. drzwi zabytkowe: wykonanie stratygrafii w trakcie prac i ustalenie pierwotnej kolorystyki; usunięcie nawarstwień lakierniczych, wymontowanie elementów metalowych; wykonanie wstawek w miejscach mocno naruszonych; uzupełnienie ubytków : większych kitem na bazie trocin i akrylu, mniejsze kitem akrylowym ; zabezpieczenie preparatem Altax lub produktami firmy Remmers; stosować lakier podkładowy dla zabezpieczenia powierzchni wyrównania jej przed malowaniem; malowanie dwukrotne lakierem do drewna w kolorystyce zatwierdzonej przez komisję konserwatorską; przywrócenie, o ile to możliwe pierwotnej galanterii metalowej; przedstawić klamkę do zatwierdzenia komisji konserwatorskiej

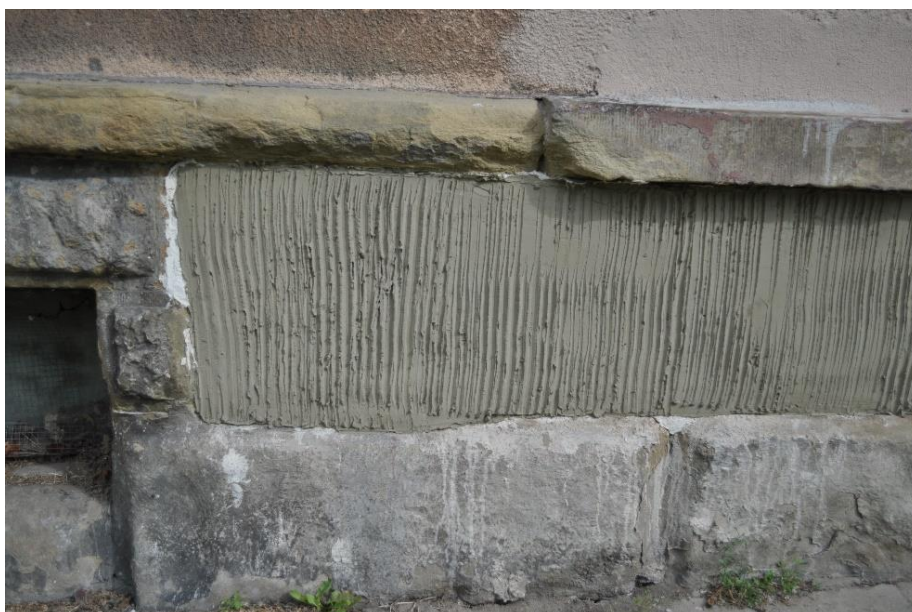
Fot. 22 i 23. Góra: grzebykowanie w zaprawie cementowej, naprawa zniszczonego elementu cokołu; zły stan zachowania parapetu z piaskowca bezpośrednio nad cokołem. Dół: fragment parapetu betonowego pod oknem, widoczne przemalowanie w dwu kolorach.

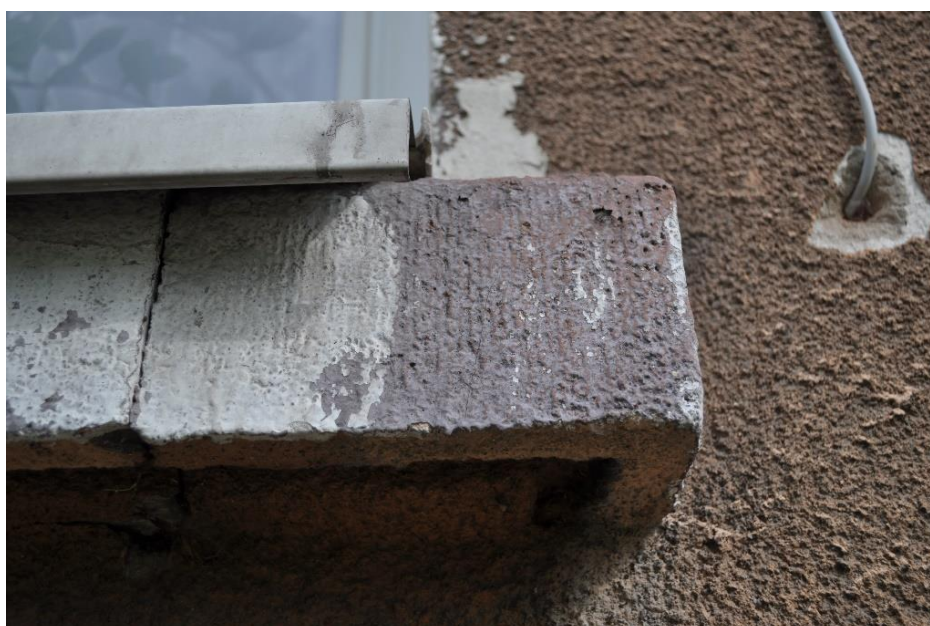
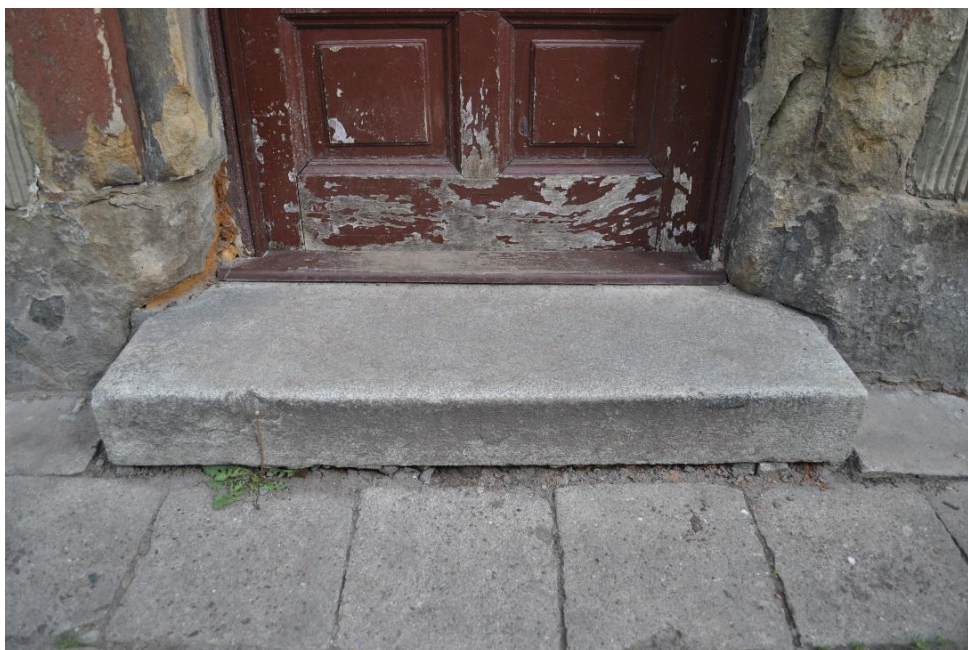
Fot.24 i 25. Góra: próg z lastriko przed drzwiami wejściowymi do budynku; niewielkie uszkodzenie mechaniczne i zabrudzenie. Dół: porosty zieleni i grzybów na zawilgoconych detalach kamiennych i betonowych na elewacji – strefa gzymsu kamiennego nad cokołem.

Elementy z lastriko i z betonu są mniej zniszczone niż piaskowiec, niemniej wszystkie są bardzo zabrudzone, posiadają przemalowania farbą olejną, są także porośnięte zielenią i rozległymi grzybniami. Najbardziej uszkodzone są elementy grzebykowane na cokole, które w dużej ilości odpadły od podłoża. W kilku miejscach są nieudolnie zrekonstruowane w zaprawie cementowej.

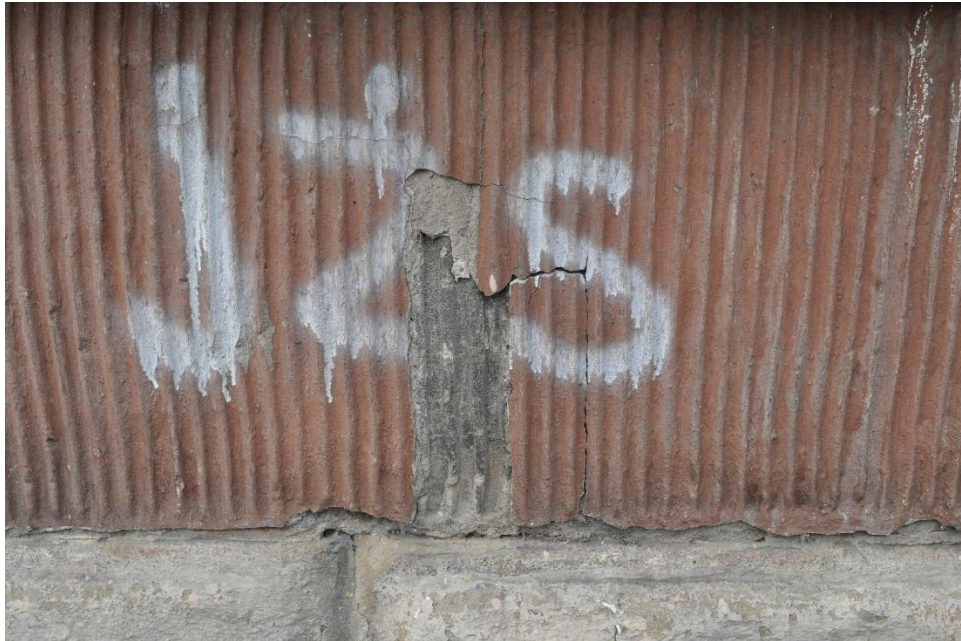
Fot.25. Fragment cokołu z pierwotnym grzebykowaniem, widocznym w odkrywce, szaro-czarna kolorystyka pod wtórną szlichtą z pomalowaną na kolor jasny mahoniowy. Maj 2021r. aut. N. Soran - Maluty

Na fot.25 widoczne jest pierwotne grzebykowanie w odkrywce. Forma profili jest łagodna, obła, z dużymi odległościami pomiędzy pionowymi elementami. Brak estetycznego przejścia pomiędzy elementem grzebykowanym, a ciosami z piaskowca poniżej.

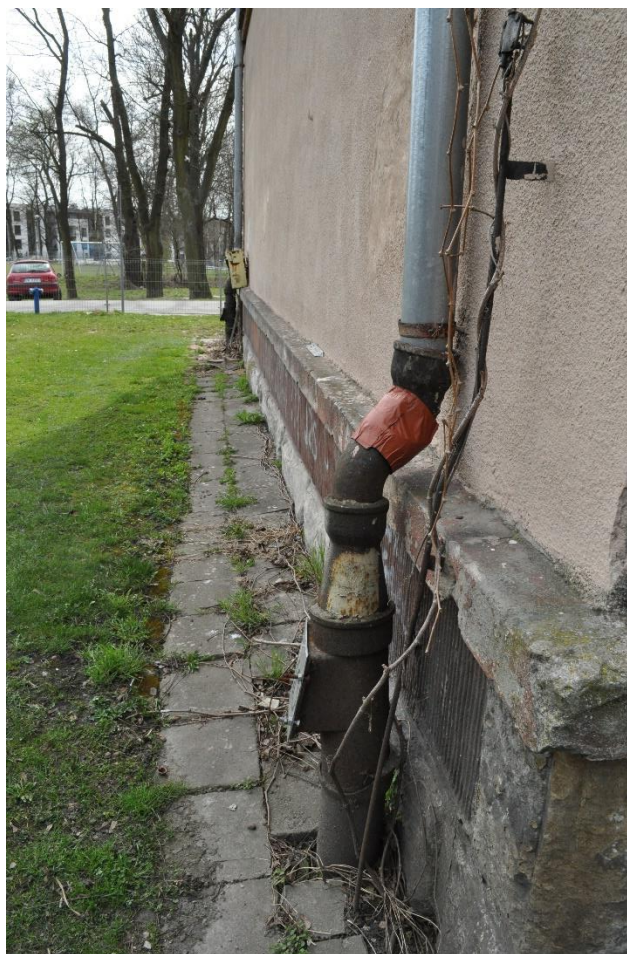
Fot. 26. Rura spustowa na elewacji bocznej budynku nr 20, część żeliwna z częścią z blachy ocynkowanej sklejona taśmą klejącą dla uszczelnienia. Widoczne obejście z podwójnych płyt chodnikowych betonowych. Maj 2021r. aut. N. Soran – Maluty.

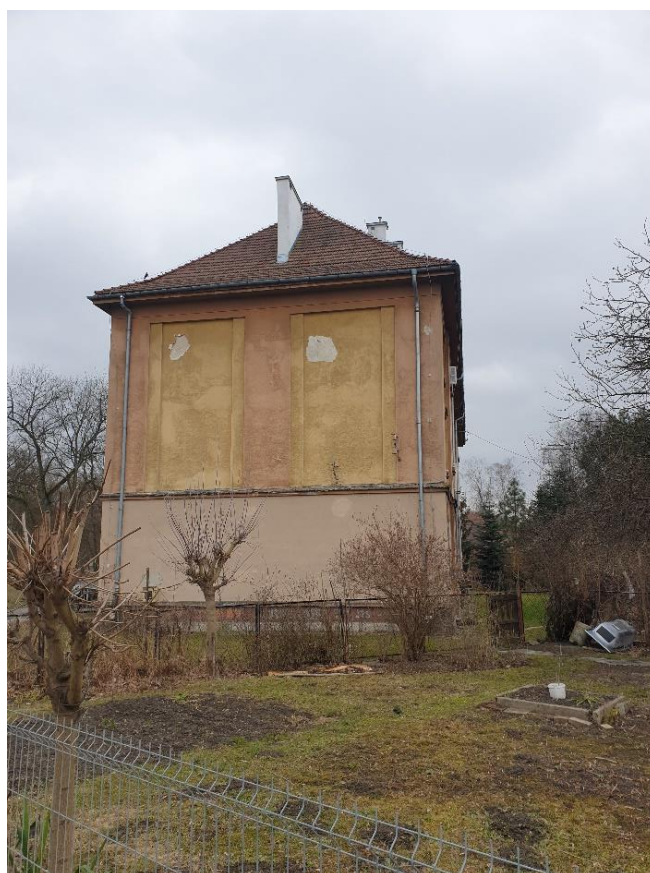
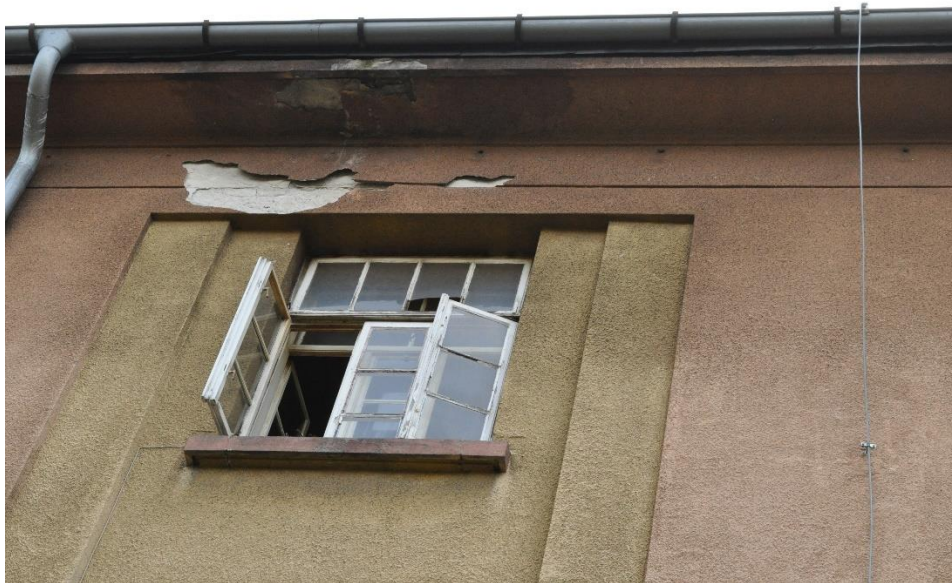
Fot.31 i 32. Góra: widoczny zły stan tynków na elewacji tylnej. Dół: zły stan tynków na elewacji tylnej. Piony okienne w prostokątnych płycinach o zdwojonych uskokowo bocznych brzegach; gzyms, wieńczący, plintowy, nad gładkim, wyodrębnionym drobnym uskokiem fryzem. Maj 2021r. aut. N. Soran – Maluty

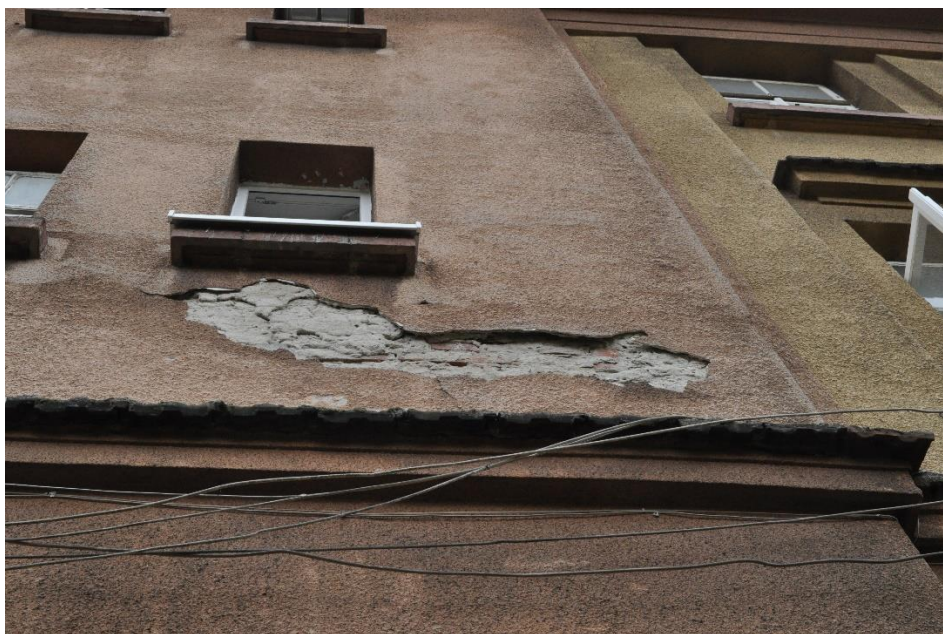
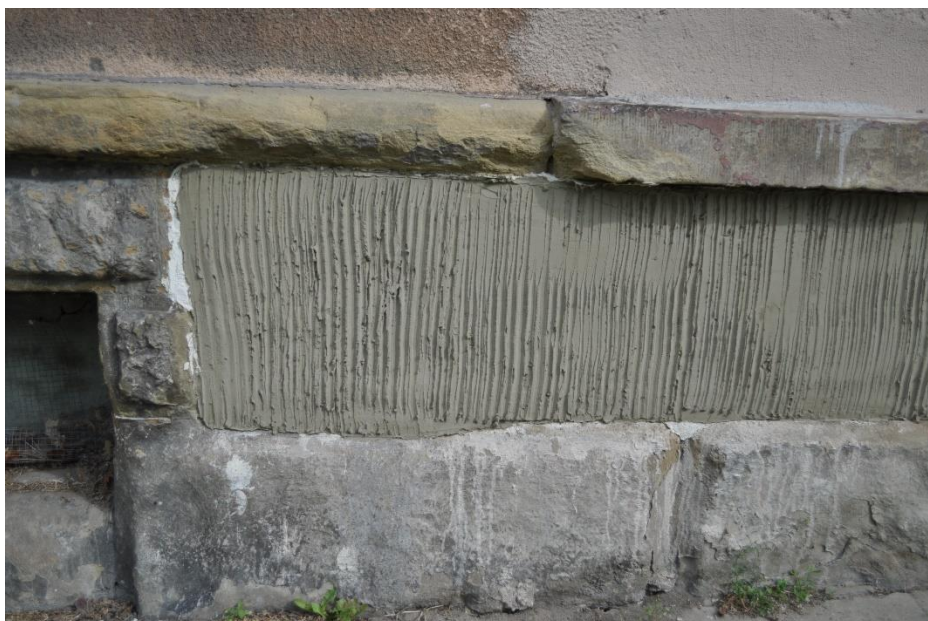
Fot.33 i 34. Góra: nieudolna próba rekonstrukcji płycin grzebykowanych w cokole. Dół: naprawy cokołu wykonane niezgodnie z pierwotnymi , w obrębie okienka piwnicznego – elewacja frontowa. Maj 2021r. aut. N. Soran - Maluty

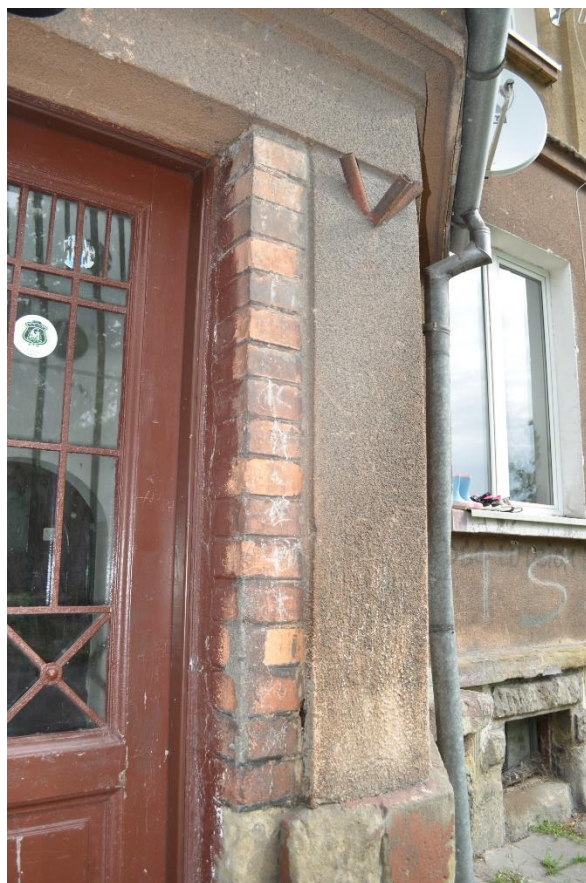
Fot.35. Prawy węgar prawego ryzalitu budynku 20 częściowo wykonany z cegły zendrówki z fugowaniem. Maj 2021r. aut. N. Soran –Maluty.
