**Fot. nr 1 Szpital Kliniczny im. Dr. J. Babińskiego w Krakowie, budynek nr 23.** Widok ogólny elewacji północnej, frontowej. Po lewej stronie na I p. zachowana pierwotna stolarka okienna. Powierzchnia tynków przemalowana. Stan przed konserwacją. Kraków, kwiecień 2023 r.

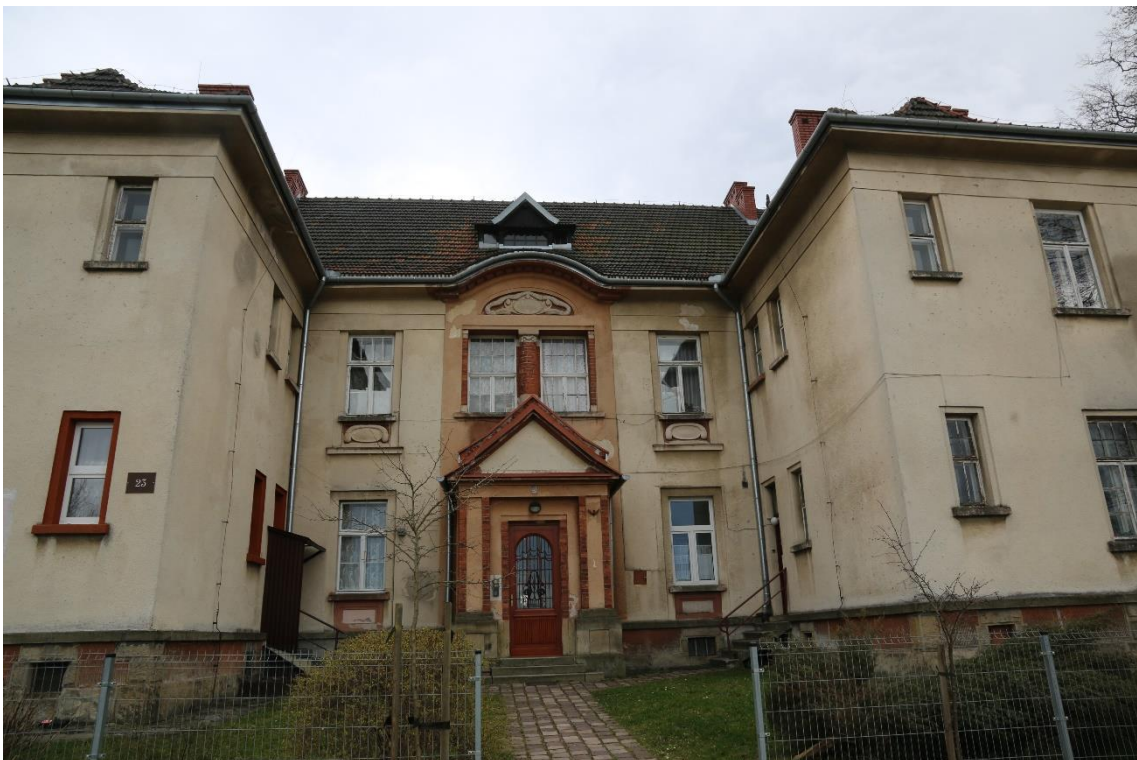
**Fot. nr 2 Szpital Kliniczny im. Dr. J. Babińskiego w Krakowie, budynek nr 23.** Widok ogólny środkowej części elewacji północnej, frontowej. Powierzchnia tynków przemalowana. Stan przed konserwacją. Kraków, kwiecień 2023 r.

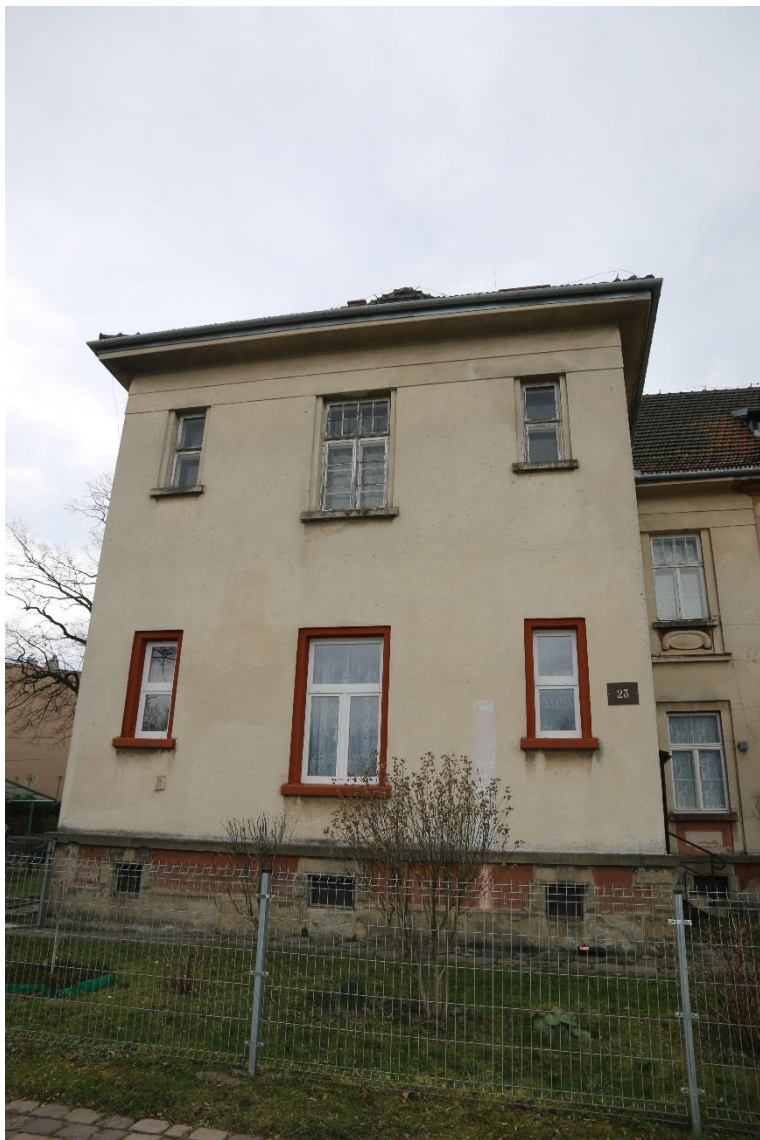
**Fot. nr 3 Szpital Kliniczny im. Dr. J. Babińskiego w Krakowie, budynek nr 23.**  
Widok ogólny lewej części elewacji północnej, frontowej. Powierzchnia tynków przemalowana. Stan przed konserwacją.  
Kraków, kwiecień 2023 r.  
fot. K. Sułkowska

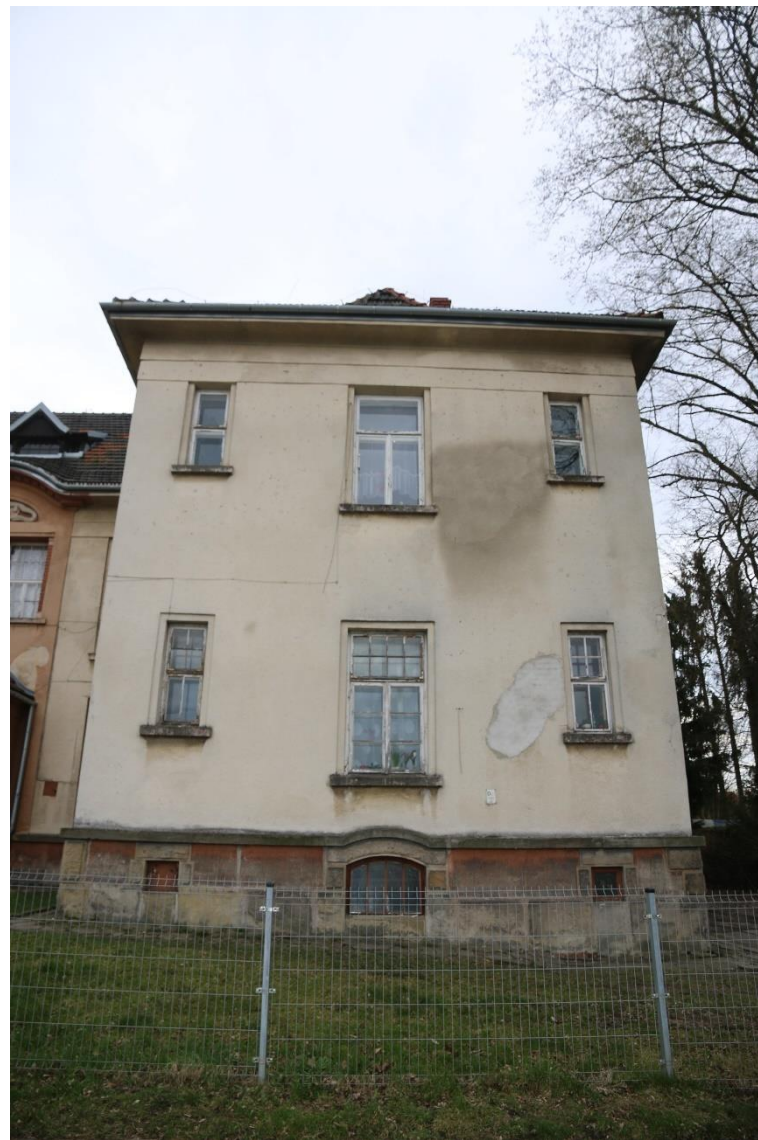
**Fot. nr 4 Szpital Kliniczny im. Dr. J. Babińskiego w Krakowie, budynek nr 23.**  
Widok ogólny prawej części elewacji północnej, frontowej. Powierzchnia tynków przemalowana. Na parterze zachowana pierwotna stolarka okienna. Stan przed konserwacją.  
Kraków, kwiecień 2023 r.  
fot. K. Sułkowska

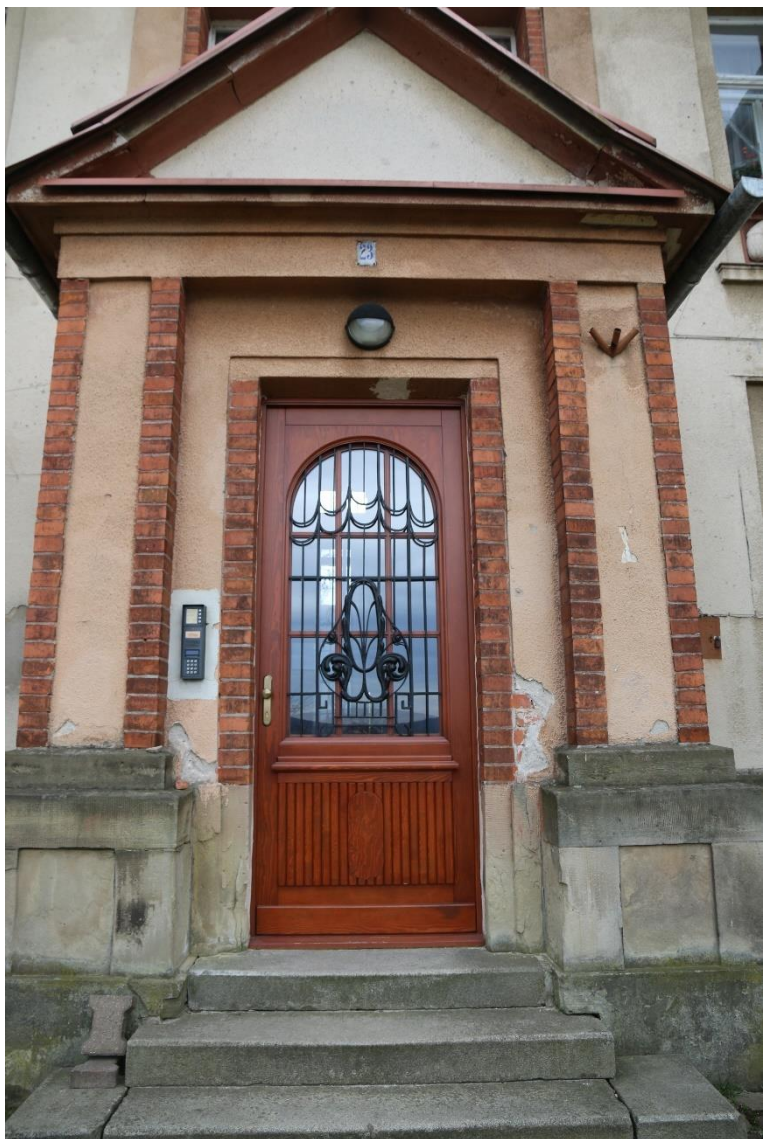
**Fot. nr 5 Szpital Kliniczny im. Dr. J. Babińskiego w Krakowie, budynek nr 23.**  
Widok ogólny wejścia głównego do budynku. Widoczne ubytki tynku i kamienia. Stan przed konserwacją.  
Kraków, kwiecień 2023 r.  
fot. K. Sułkowska

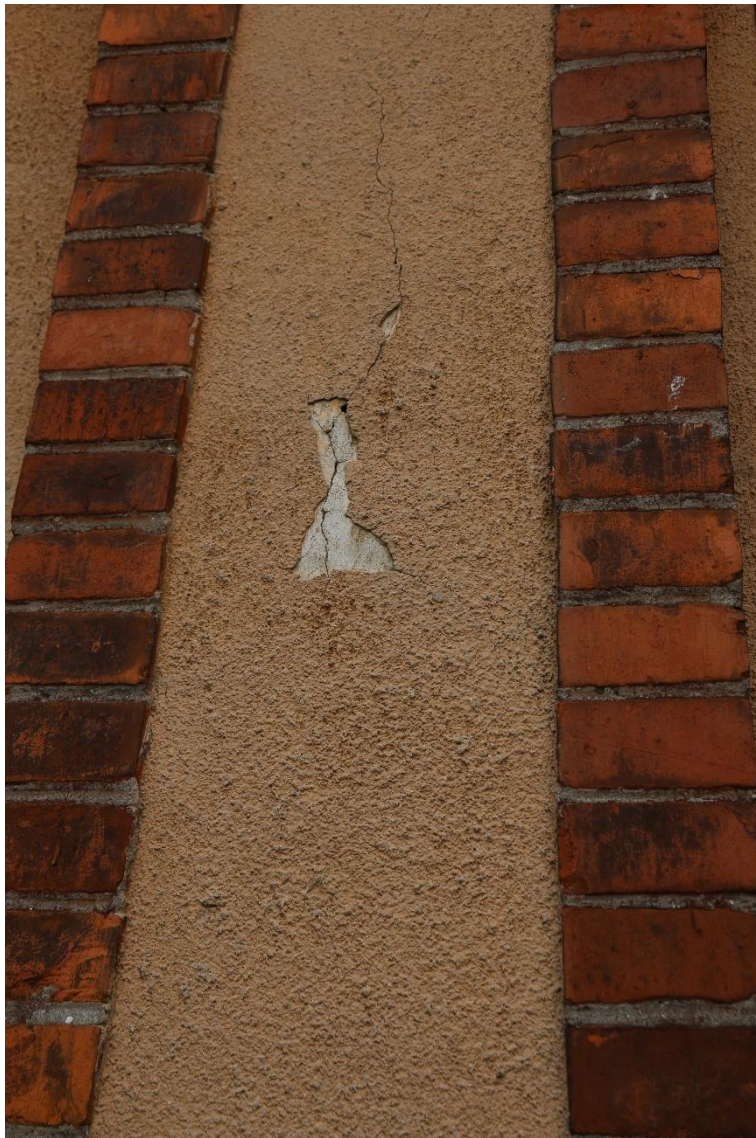
**Fot. nr 6 Szpital Kliniczny im. Dr. J. Babińskiego w Krakowie, budynek nr 23.**  
Fragment tynku po prawej stronie wejścia głównego do budynku. Widoczna naturalna odkrywka tynku z jasnoszarą pierwotną warstwą malarską. Stan przed konserwacją.  
Kraków, kwiecień 2023 r.  
fot. K. Sułkowska

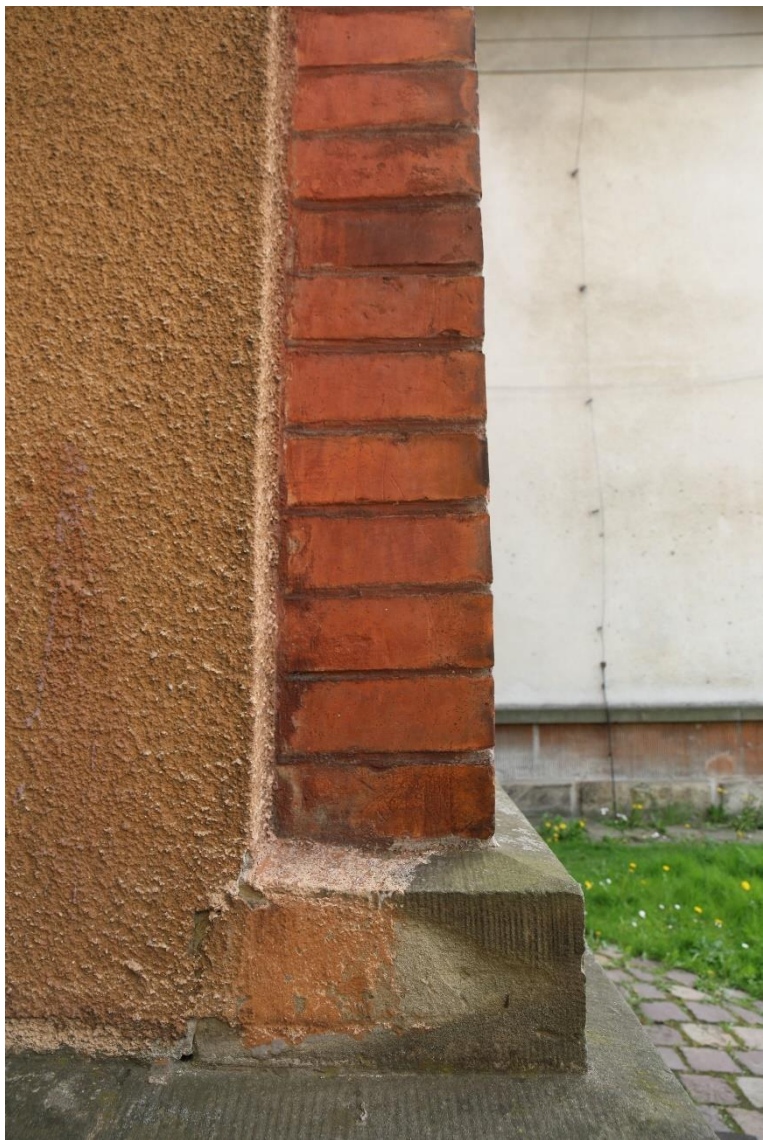
**Fot. nr 7 Szpital Kliniczny im. Dr. J. Babińskiego w Krakowie, budynek nr 23.**  
Fragment ceglanoego węgara po lewej stronie wejścia głównego do budynku. Widoczne resztki czerwonej warstwy malarskiej na powierzchni spoin. Stan przed konserwacją.  
Kraków, kwiecień 2023 r. fot. K. Sułkowska

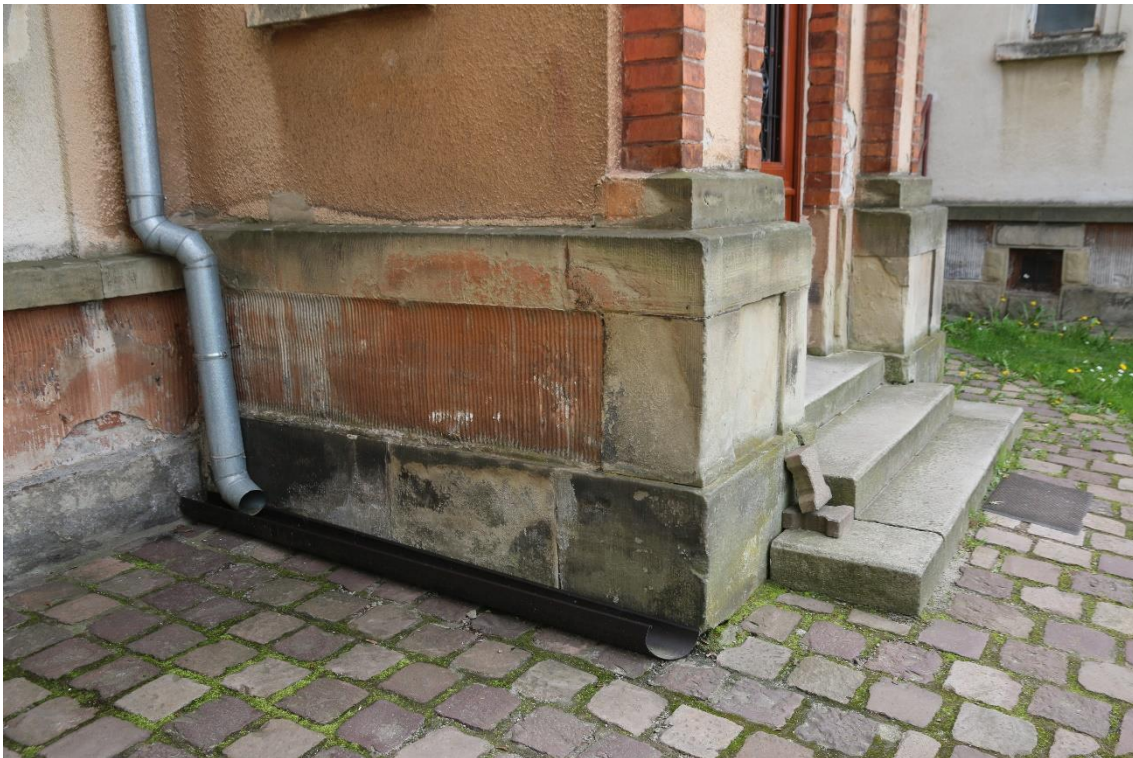
**Fot. nr 8 Szpital Kliniczny im. Dr. J. Babińskiego w Krakowie, budynek nr 23.** Cokół po lewej stronie wejścia głównego do budynku. Widoczny cokół i gzyms z piaskowca oraz ryflowane tynki pomiędzy nimi. Stan przed konserwacją.  
Kraków, kwiecień 2023 r.

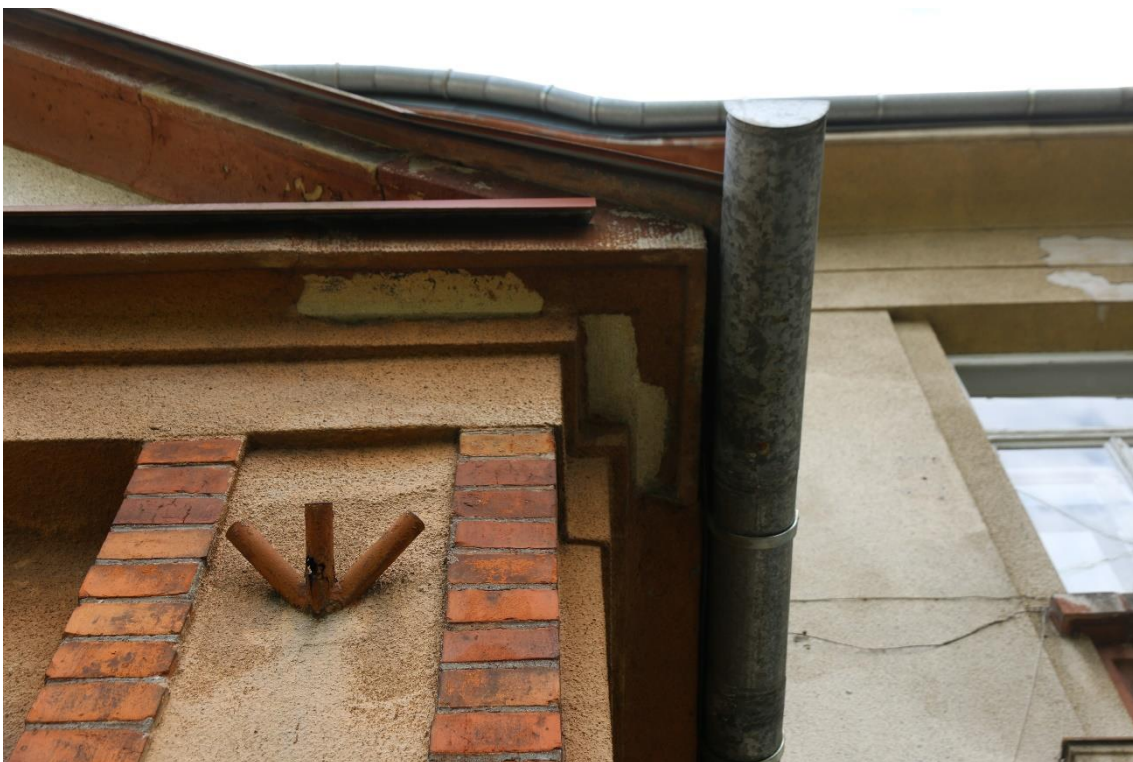
**Fot. nr 9 Szpital Kliniczny im. Dr. J. Babińskiego w Krakowie, budynek nr 23.** Fragment gzymsu wejścia głównego do budynku. Widoczna powierzchnia pokryta cementowym, barwionym nakropem. Stan przed konserwacją.  
Kraków, kwiecień 2023 r.

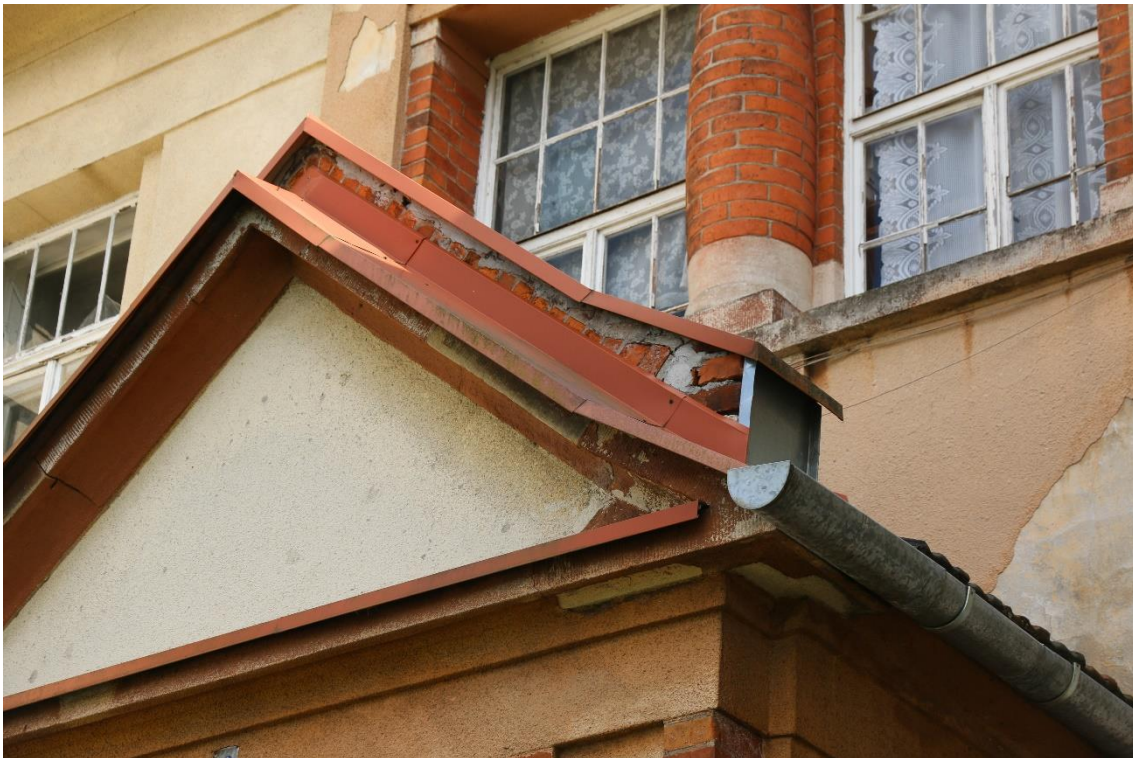
**Fot. nr 10 Szpital Kliniczny im. Dr. J. Babińskiego w Krakowie, budynek nr 23.** Zwieńczenie wejścia głównego do budynku. Widoczna powierzchnia tympanonu pokryta cementowym, barwionym nakropem. Tynkowany i ceglany gzyms pokryte wtórnym ofasowaniem blacharskim. Stan przed konserwacją.  
Kraków, kwiecień 2023 r.

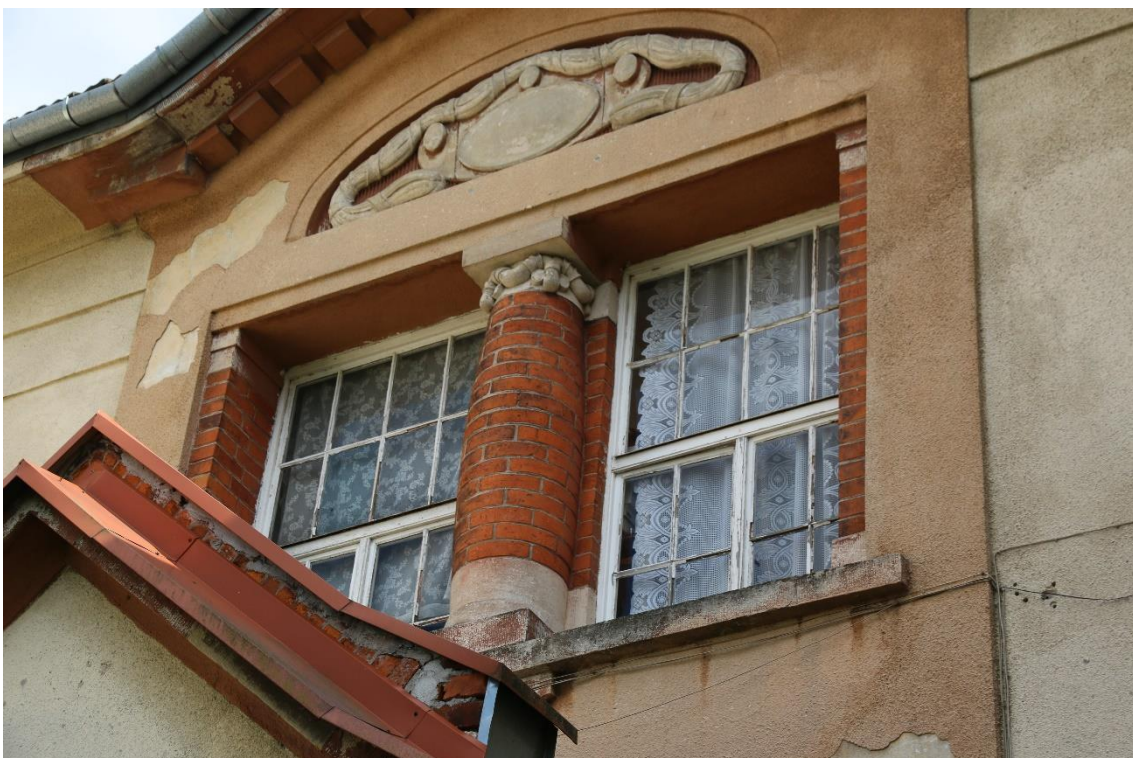
**Fot. nr 11 Szpital Kliniczny im. Dr. J. Babińskiego w Krakowie, budynek nr 23.** Zwieńczenie wejścia głównego do budynku w kondygnacji I piętra. Widoczna ceglana kolumna dzieląca okno, ozdobna dekoracja płyciny wykonana ze sztucznego kamienia. Stan przed konserwacją.  
Kraków, kwiecień 2023 r.

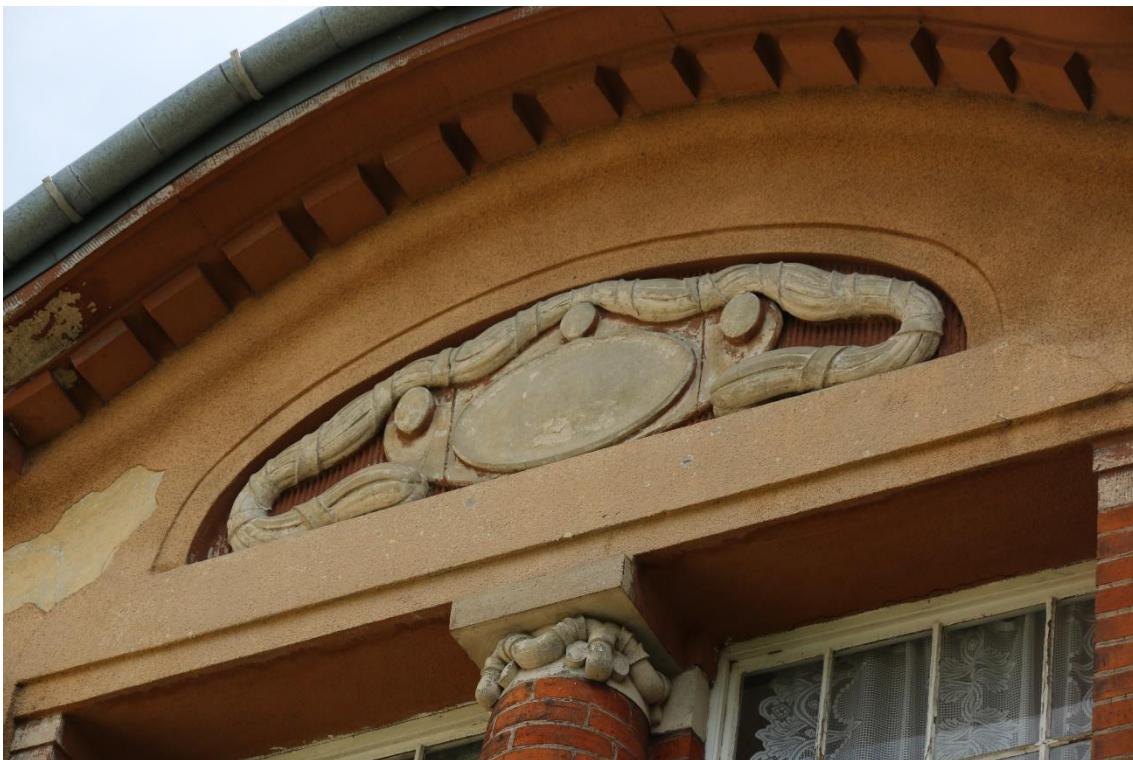
**Fot. nr 12 Szpital Kliniczny im. Dr. J. Babińskiego w Krakowie, budynek nr 23.** Elewacja północna. Zwieńczenie wejścia głównego do budynku w kondygnacji I piętra. Widoczna ozdobna dekoracja płyciny wykonana ze sztucznego kamienia. Stan przed konserwacją. Kraków, kwiecień 2023 r.

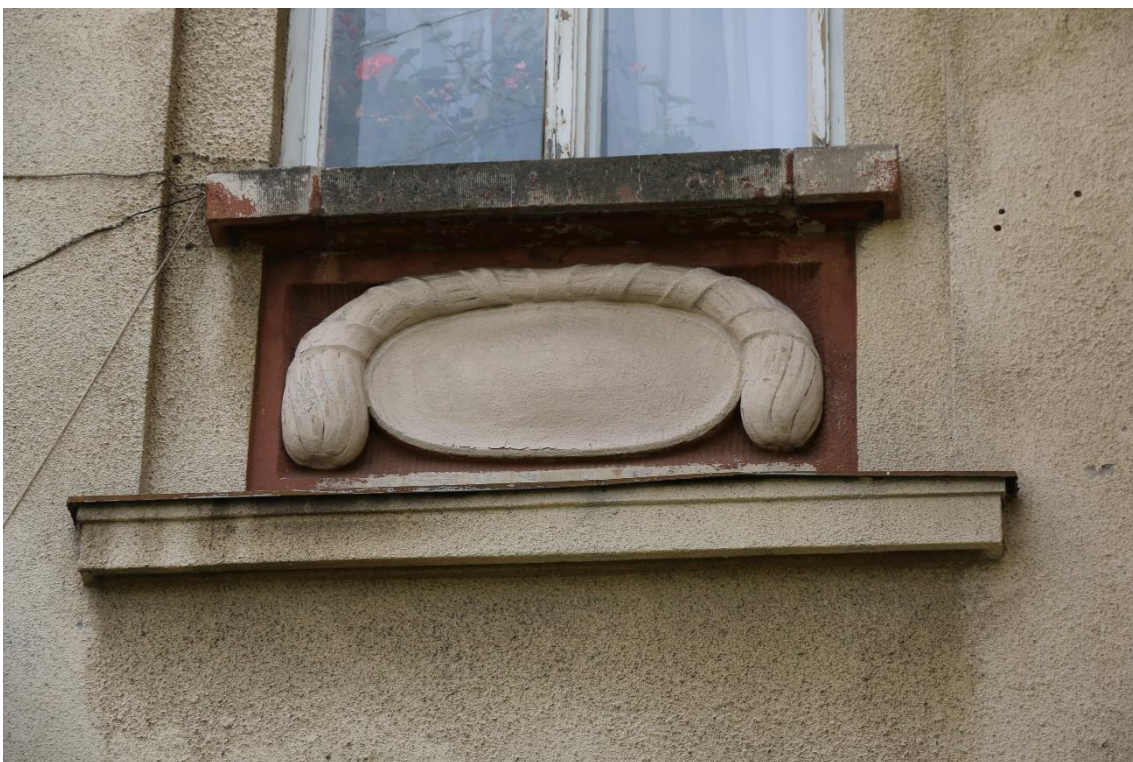
**Fot. nr 13 Szpital Kliniczny im. Dr. J. Babińskiego w Krakowie, budynek nr 23.** Elewacja północna. Zbliżenie okna w kondygnacji I piętra. Widoczna ozdobna dekoracja płyciny wykonana ze sztucznego kamienia, przemalowana. Stan przed konserwacją. Kraków, kwiecień 2023 r.

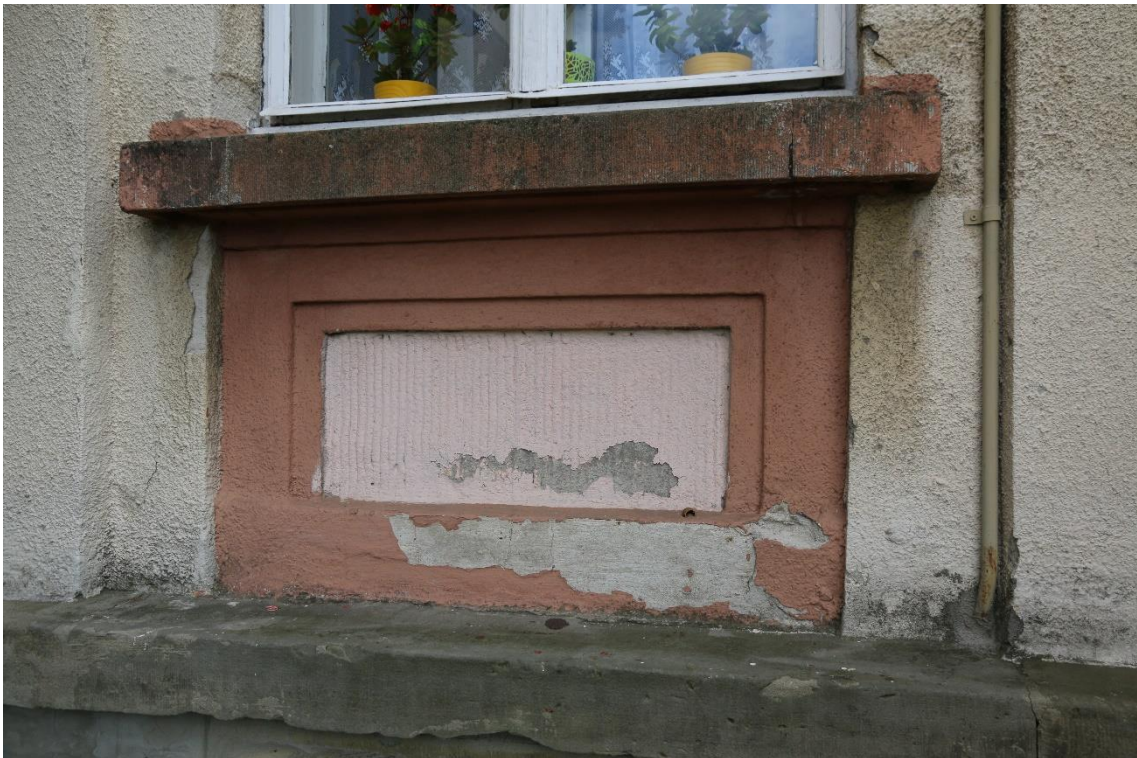
**Fot. nr 14 Szpital Kliniczny im. Dr. J. Babińskiego w Krakowie, budynek nr 23. Elewacja północna.** Zbliżenie okna w kondygnacji parteru. Widoczna ozdobna dekoracja płyciny wykonana z ryflowanego tynku, przemalowana. Stan przed konserwacją.  
Kraków, kwiecień 2023 r.

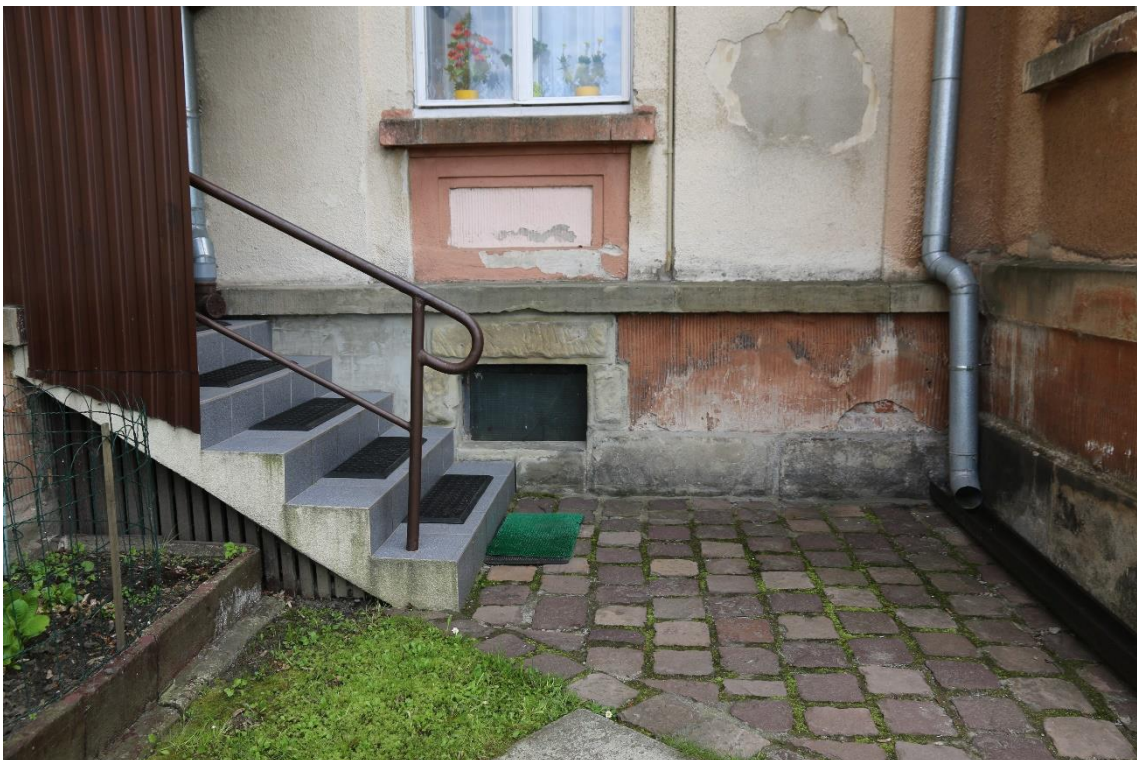
**Fot. nr 15 Szpital Kliniczny im. Dr. J. Babińskiego w Krakowie, budynek nr 23. Elewacja północna.** Zbliżenie dolnej części parteru. Widoczne zniszczenia tynków i kamienia. Stan przed konserwacją.  
Kraków, kwiecień 2023 r.

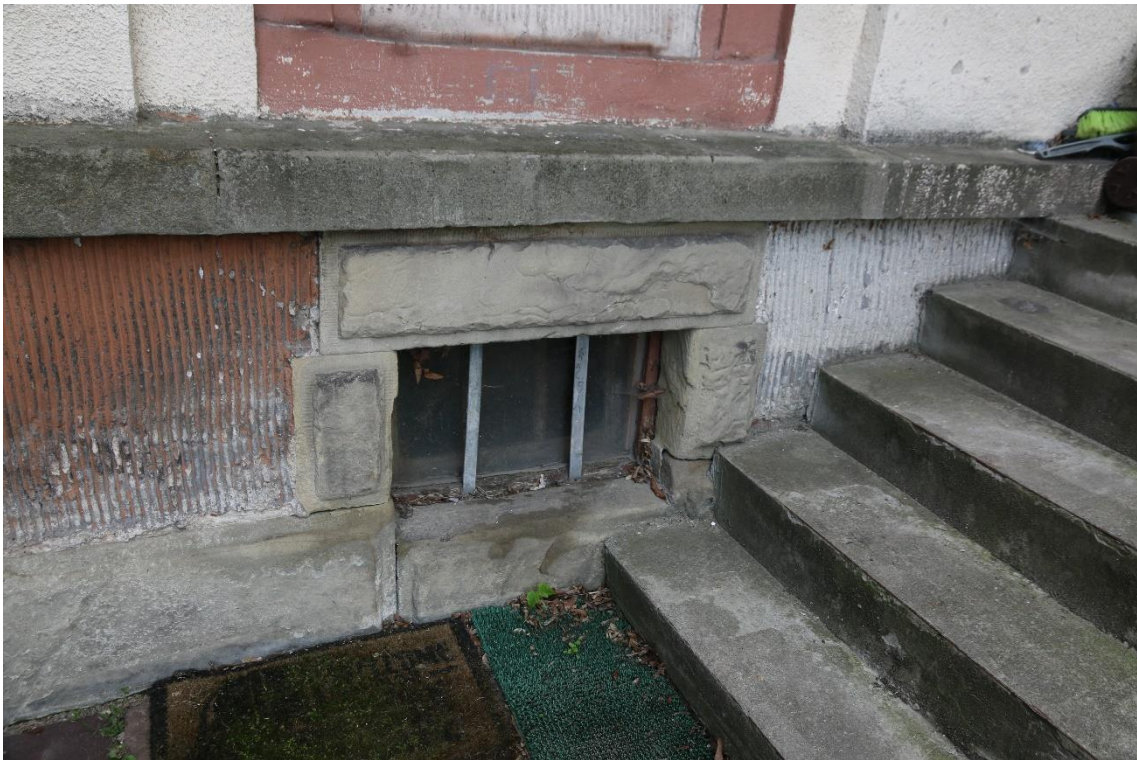
**Fot. nr 16 Szpital Kliniczny im. Dr. J. Babińskiego w Krakowie, budynek nr 23.** Elewacja północna. Zbliżenie cokołu parteru. Widoczne pierwotne ryflowane tynki. Stan przed konserwacją.  
Kraków, kwiecień 2023 r. fot. K. Sułkowska

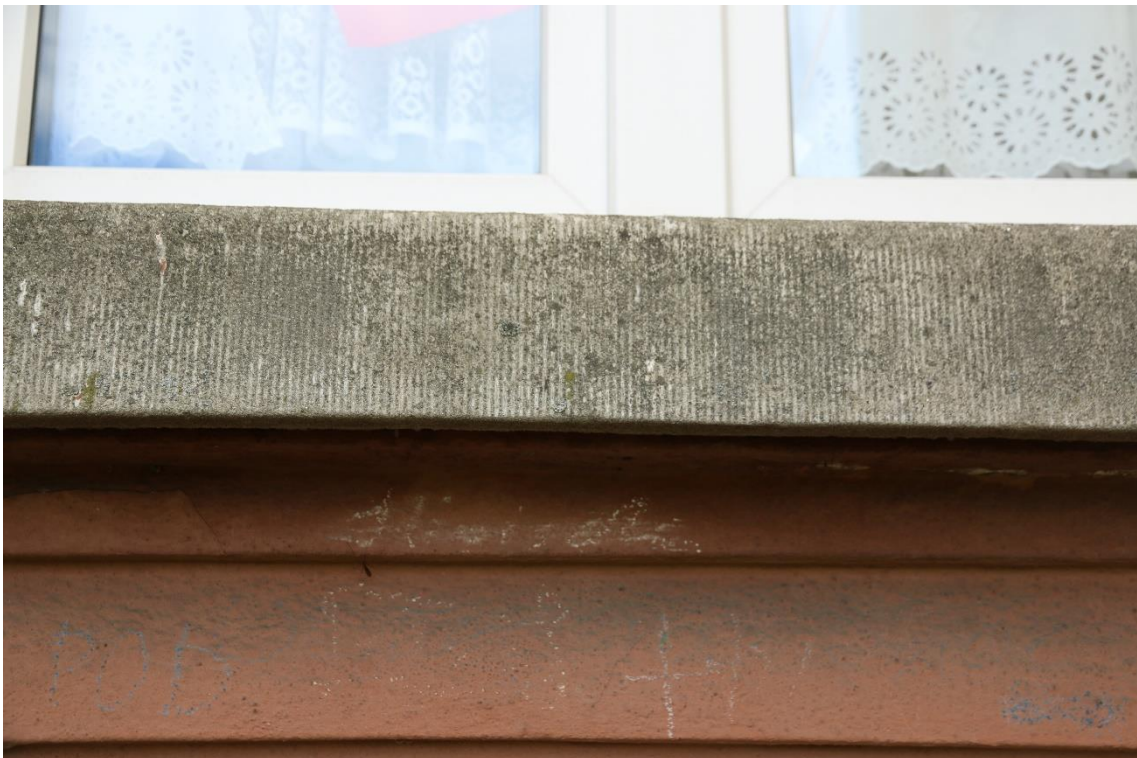
**Fot. nr 17 Szpital Kliniczny im. Dr. J. Babińskiego w Krakowie, budynek nr 23.** Elewacja północna. Zbliżenie parapetu okna parteru. Widoczna pierwotna prążkowana faktura odlewu betonowego. Stan przed konserwacją.  
Kraków, kwiecień 2023 r. fot. K. Sułkowska

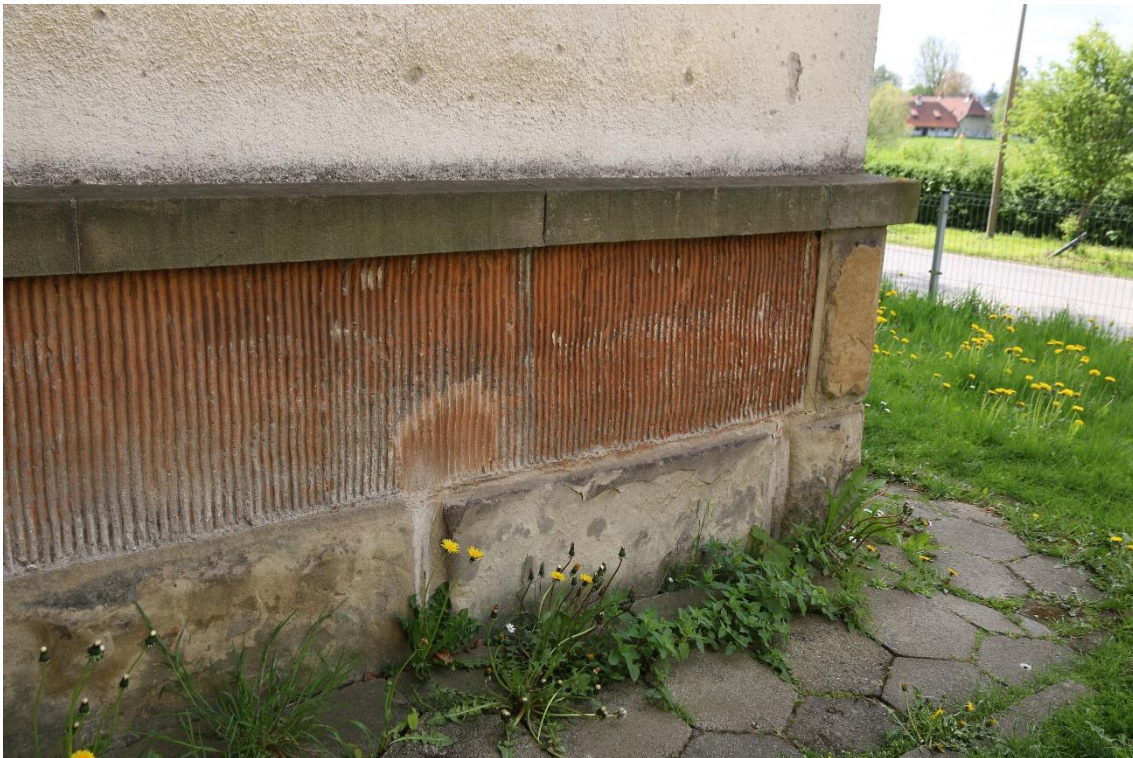
**Fot. nr 18 Szpital Kliniczny im. Dr. J. Babińskiego w Krakowie, budynek nr 23.** Elewacja północna. Zbliżenie części cokołowej. Widoczne zniszczenia tynków i kamienia. Stan przed konserwacją.  
Kraków, kwiecień 2023 r. fot. K. Sułkowska

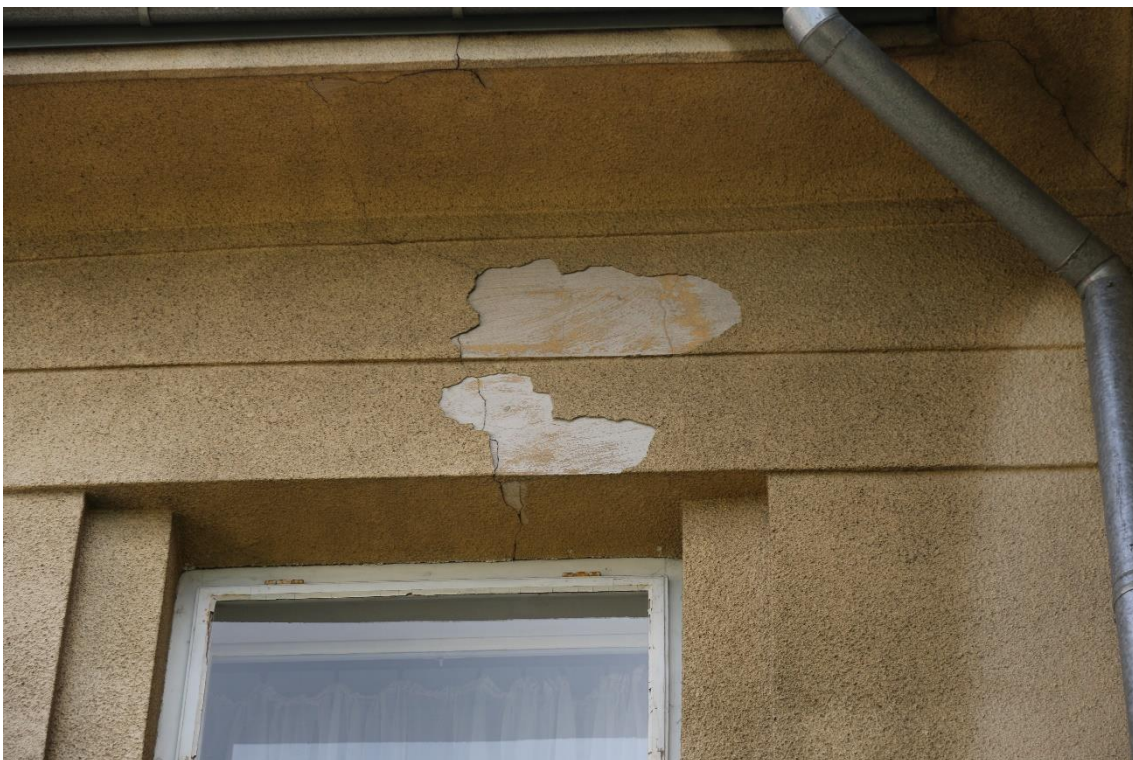
**Fot. nr 19 Szpital Kliniczny im. Dr. J. Babińskiego w Krakowie, budynek nr 23.** Elewacja północna. Zbliżenie naturalnej odkrywki nad oknem I piętra. Widoczna powierzchnia gładkich pierwotnych tynków. Stan przed konserwacją.  
Kraków, kwiecień 2023 r. fot. K. Sułkowska

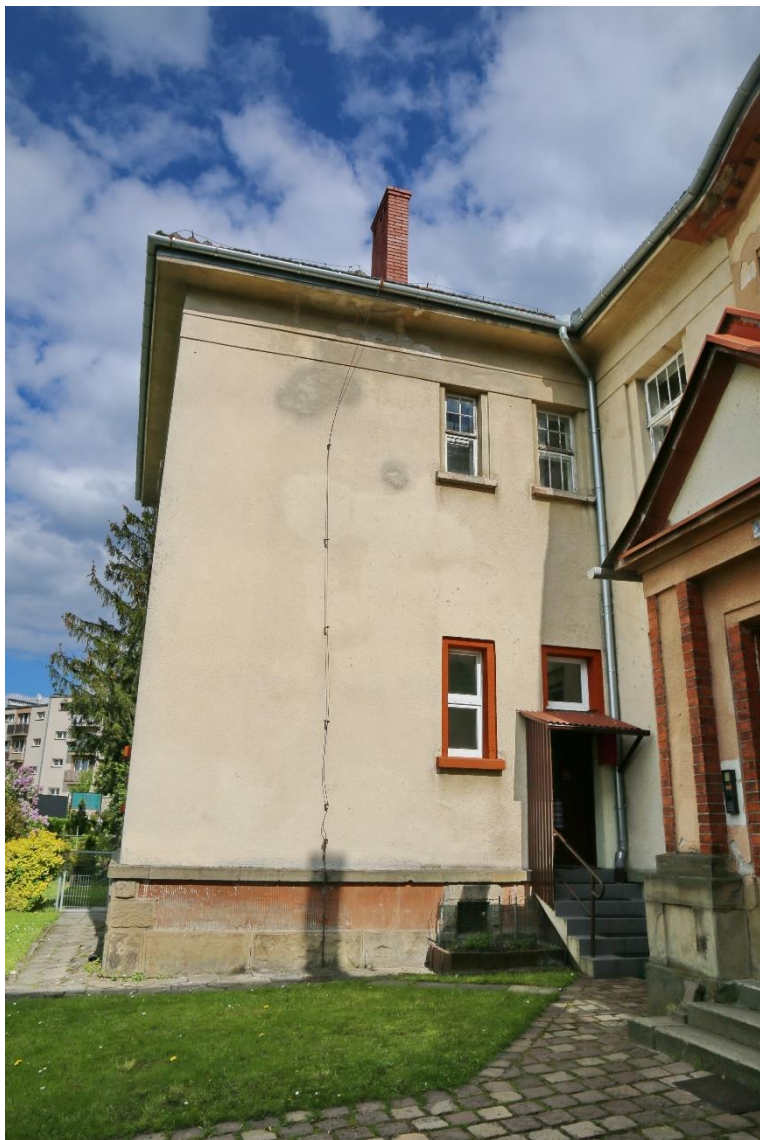
**Fot. nr 20 Szpital Kliniczny im. Dr. J. Babińskiego w Krakowie, budynek nr 23.**  
 Elewacja boczna zachodnia przy elewacji północnej. Widok ogólny. Stan przed  
 konserwacją.  
 Kraków, kwiecień 2023 r. fot. K.  
 Sułkowska

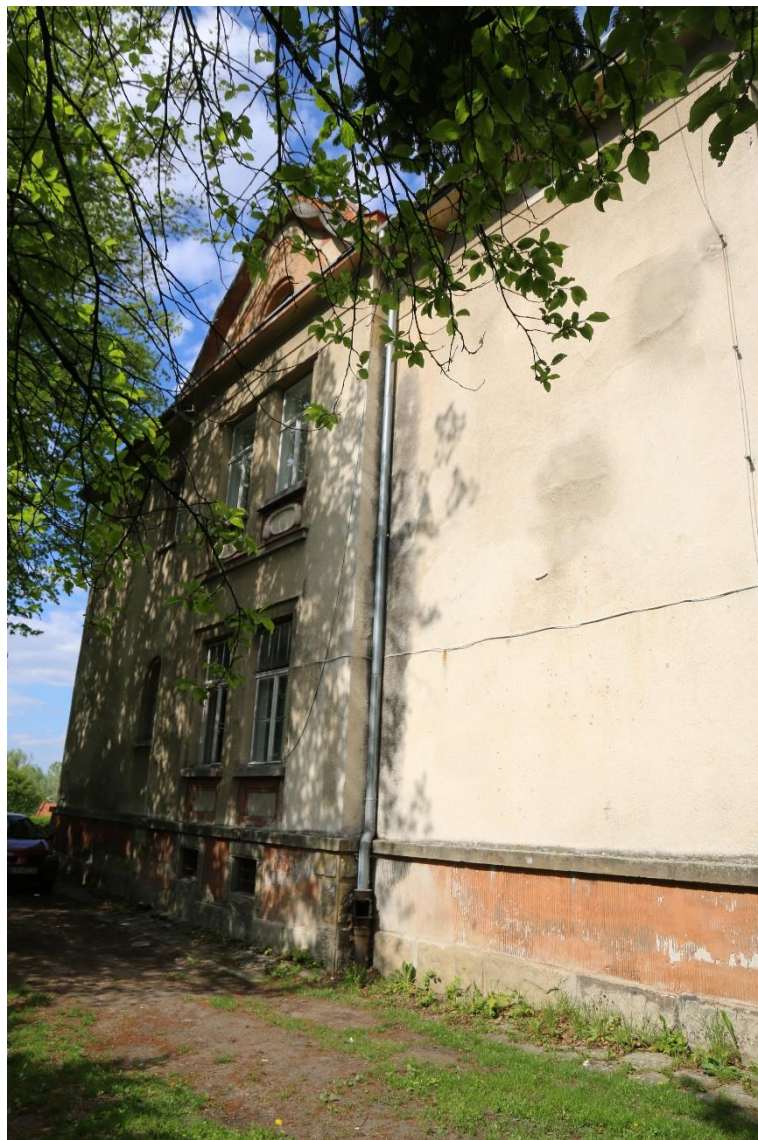
**Fot. nr 21 Szpital Kliniczny im. Dr. J. Babińskiego w Krakowie, budynek nr 23.**  
 Widok ogólny elewacji zachodniej. Powierzchnia tynków przemalowana. Stan przed  
 konserwacją.  
 Kraków, kwiecień 2023 r. fot. K.  
 Sułkowska

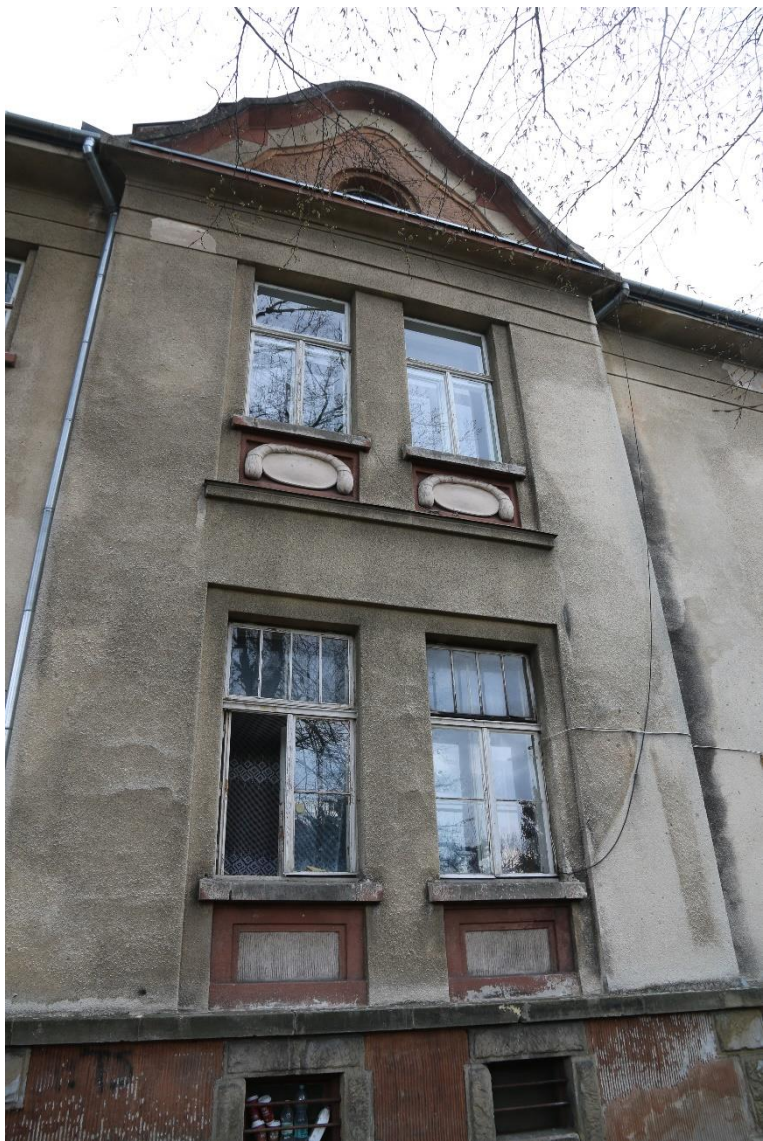
**Fot. nr 22 Szpital Kliniczny im. Dr. J. Babińskiego w Krakowie, budynek nr 23.**  
Widok ogólny części środkowej elewacji zachodniej. Powierzchnia tynków zabrudzona  
i przemalowana. Stan przed konserwacją.  
Kraków, marzec 2023 r.

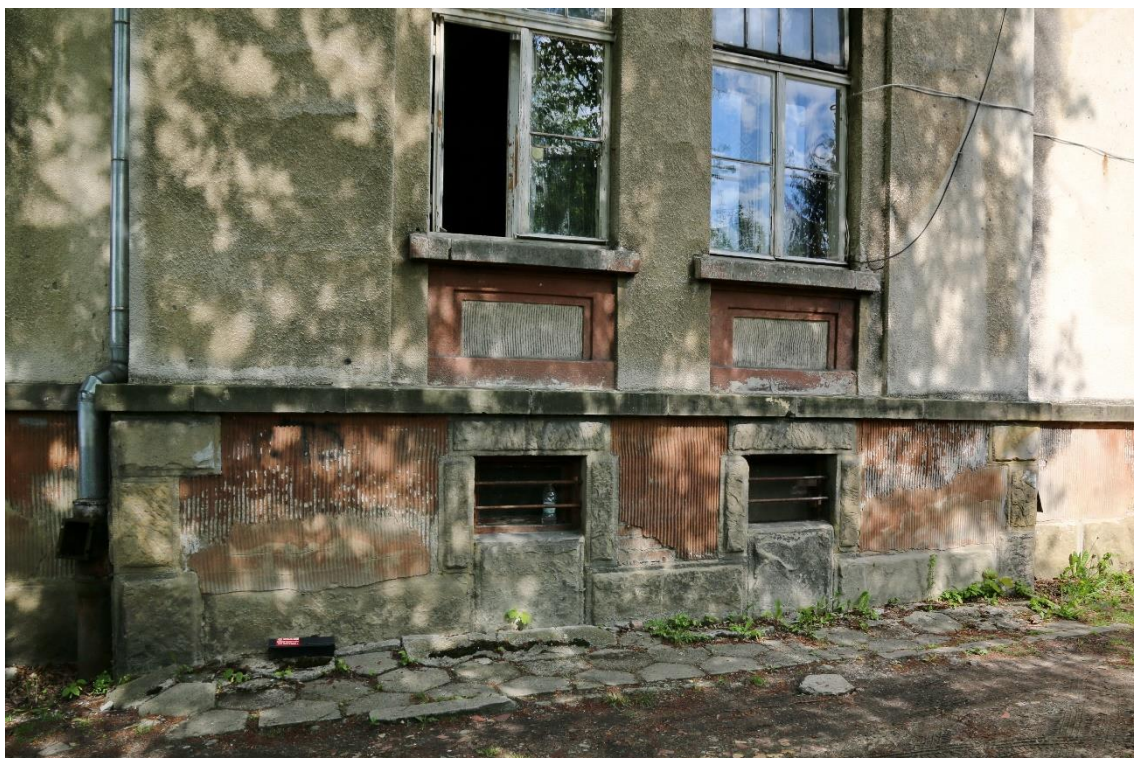
**Fot. nr 23 Szpital Kliniczny im. Dr. J. Babińskiego w Krakowie, budynek nr 23.** Widok ogólny części cokołowej elewacji zachodniej. Powierzchnia tynków zabrudzona i przemalowana. Stan przed konserwacją.

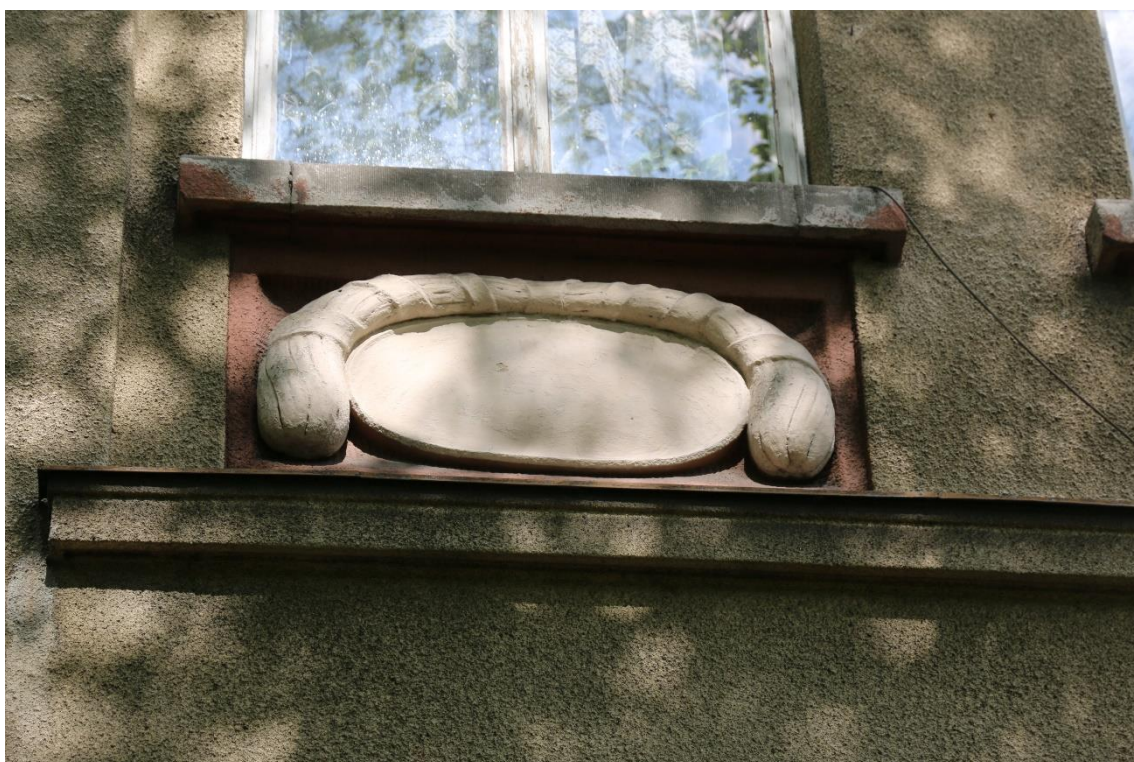
**Fot. nr 24 Szpital Kliniczny im. Dr. J. Babińskiego w Krakowie, budynek nr 23.** Elewacja zachodnia. Zbliżenie okna w kondygnacji I piętra. Widoczna ozdobna dekoracja płyciny wykonana ze sztucznego kamienia, przemalowana. Stan przed konserwacją.

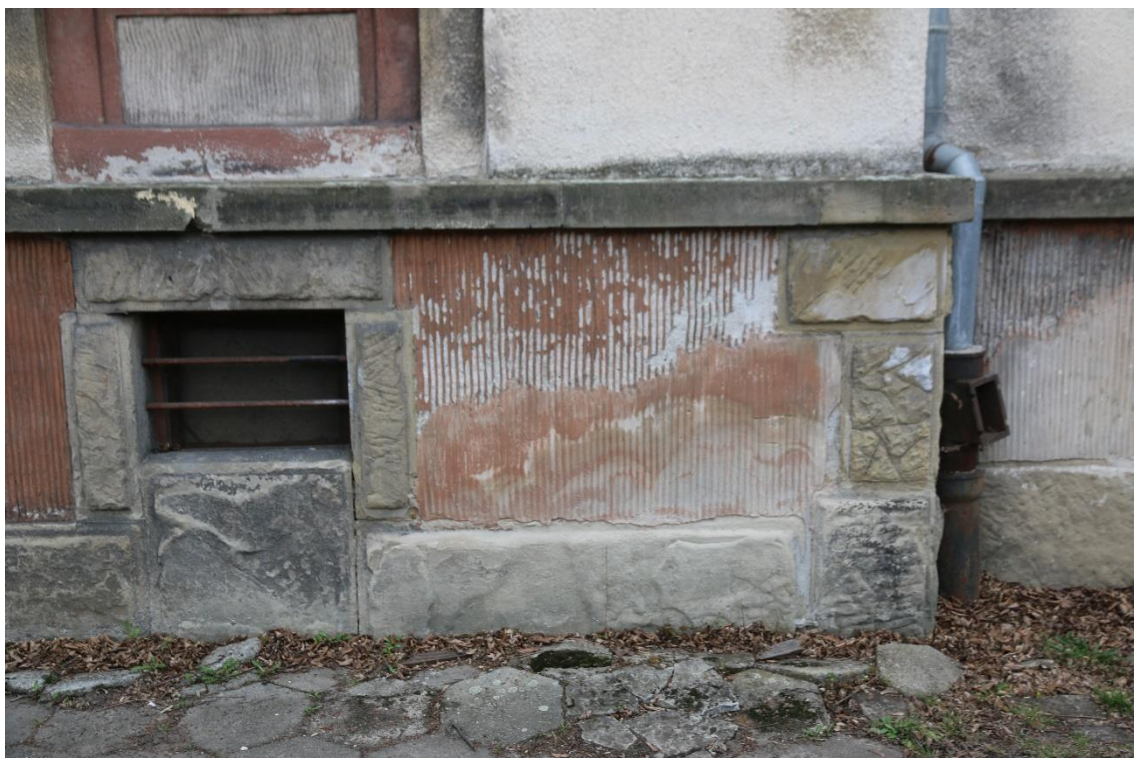
**Fot. nr 25 Szpital Kliniczny im. Dr. J. Babińskiego w Krakowie, budynek nr 23.** Widok części cokołowej elewacji zachodniej. Widoczne zniszczenia tynków i kamienia. Stan przed konserwacją. Kraków, marzec 2023 r. fot. K. Sułkowska
