**Fot. nr 1 Szpital Kliniczny im. Dr. J. Babińskiego w Krakowie, budynek nr 23.** Widok ogólny elewacji północnej, frontowej. Po lewej stronie na I p. zachowana pierwotna stolarka okienna. Powierzchnia tynków przemalowana. Stan przed konserwacją. Kraków, kwiecień 2023 r.

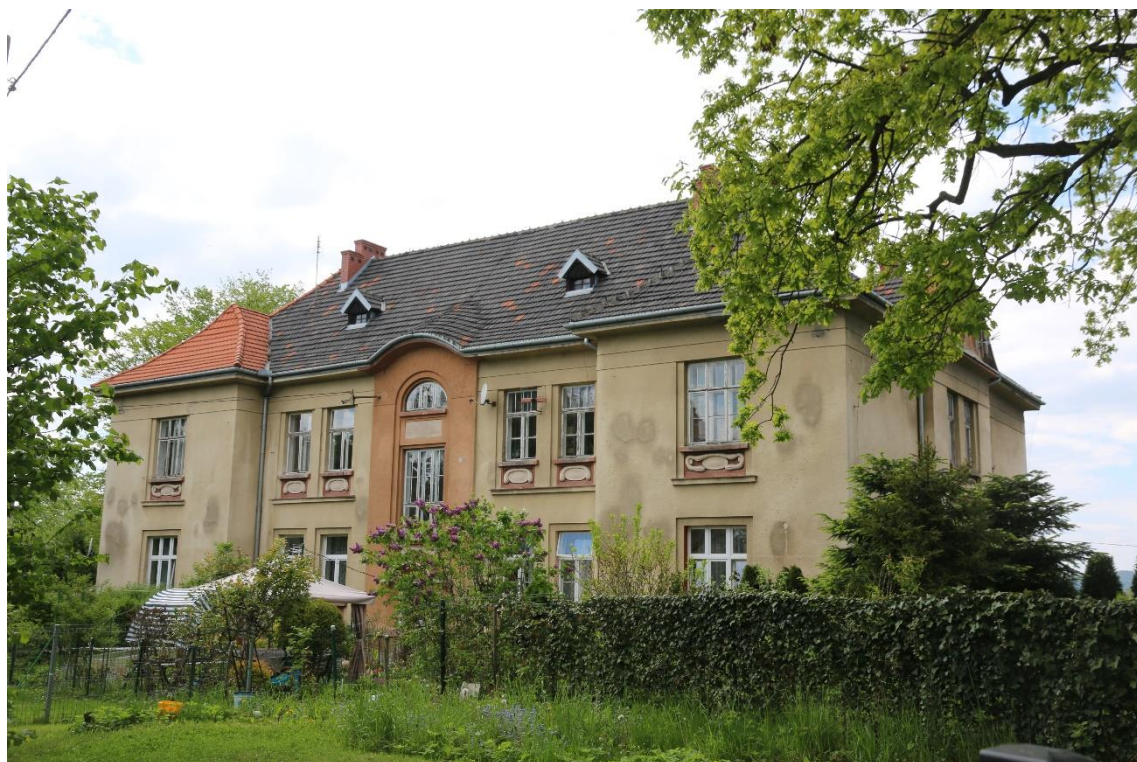
**Fot. nr 26 Szpital Kliniczny im. Dr. J. Babińskiego w Krakowie, budynek nr 23.** Widok ogólny elewacji południowej. Powierzchnia tynków zabrudzona i przemalowana. Część pokrycia dachowego od strony zachodniej wymieniona na nowe. Stan przed konserwacją. Kraków, marzec 2023 r. fot. K. Sułkowska

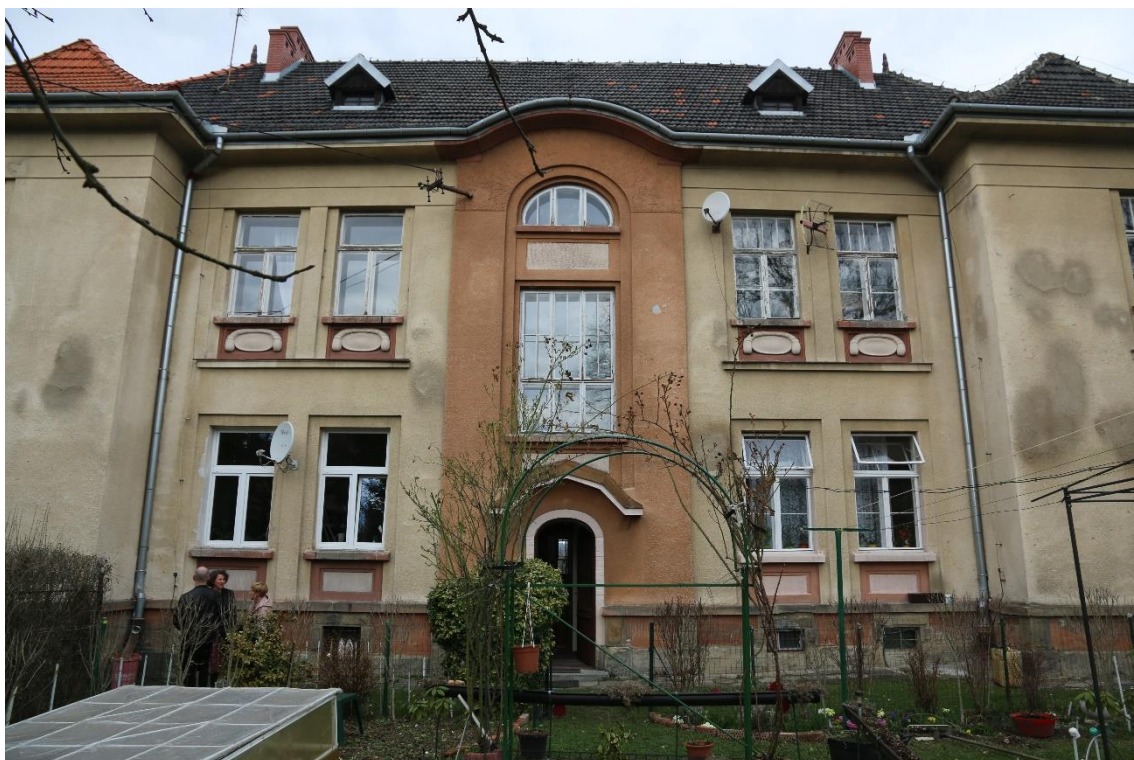
**Fot. nr 27 Szpital Kliniczny im. Dr. J. Babińskiego w Krakowie, budynek nr 23.** Widok ogólny środkowej części elewacji południowej. Widoczna zachowana pierwotna stolarka okienna w osi środkowej oraz na piętrze z prawej strony. Stan przed konserwacją. Kraków, marzec 2023 r.

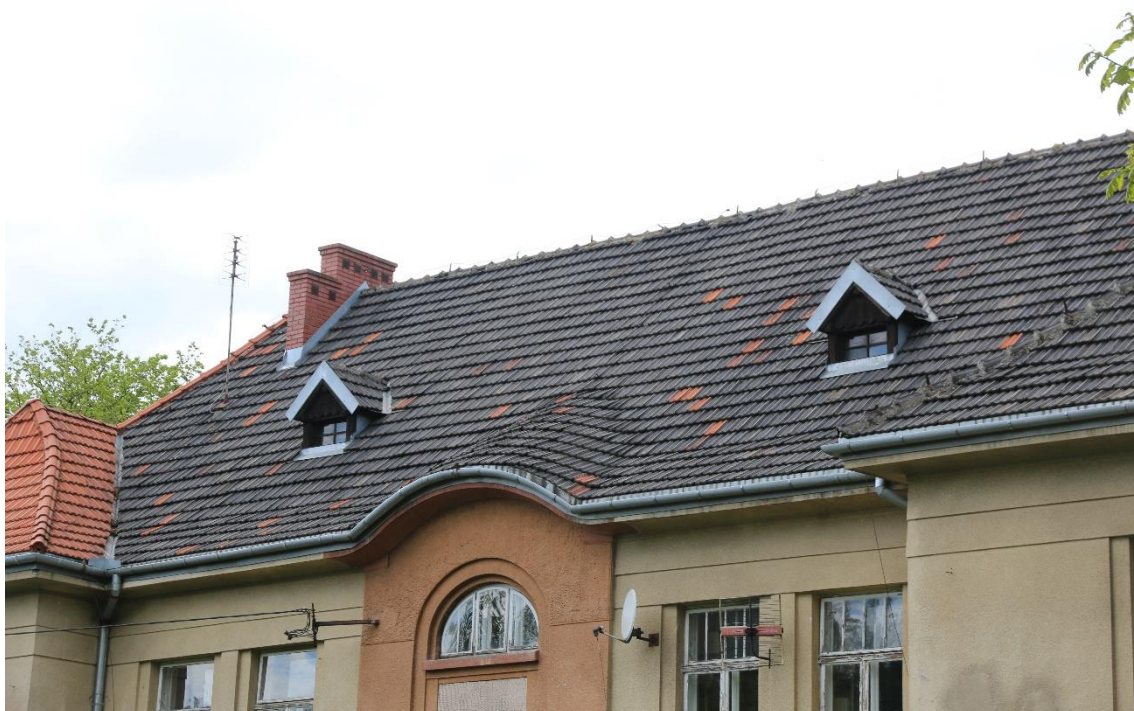
**Fot. nr 28 Szpital Kliniczny im. Dr. J. Babińskiego w Krakowie, budynek nr 23.** Widok ogólny środkowej, południowej połaci dachu. Widoczna zachowana pierwotna dachówka kolorze grafitowym. Stan przed konserwacją. Kraków, kwiecień 2023 r.

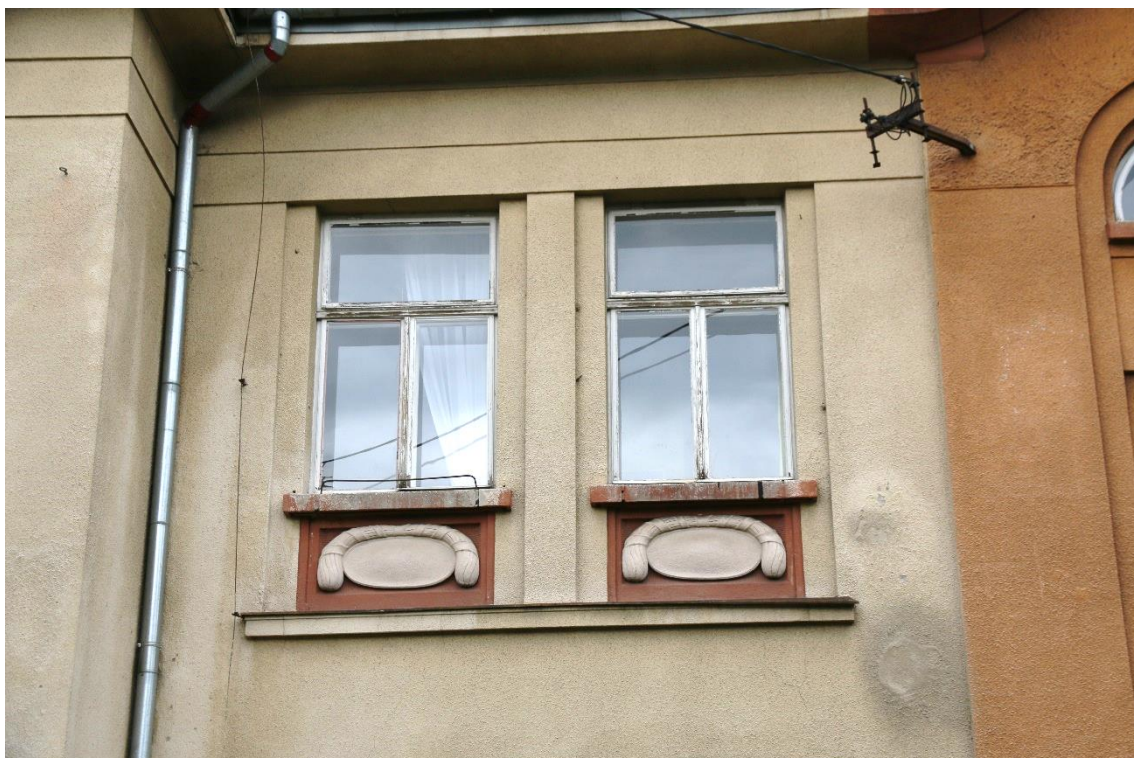
**Fot. nr 29 Szpital Kliniczny im. Dr. J. Babińskiego w Krakowie, budynek nr 23.** Widok okien I piętra środkowej części elewacji południowej. Widoczna wymieniona stolarka okienna z innym podziałem kwater. Stan przed konserwacją.  
Kraków, marzec 2023 r.

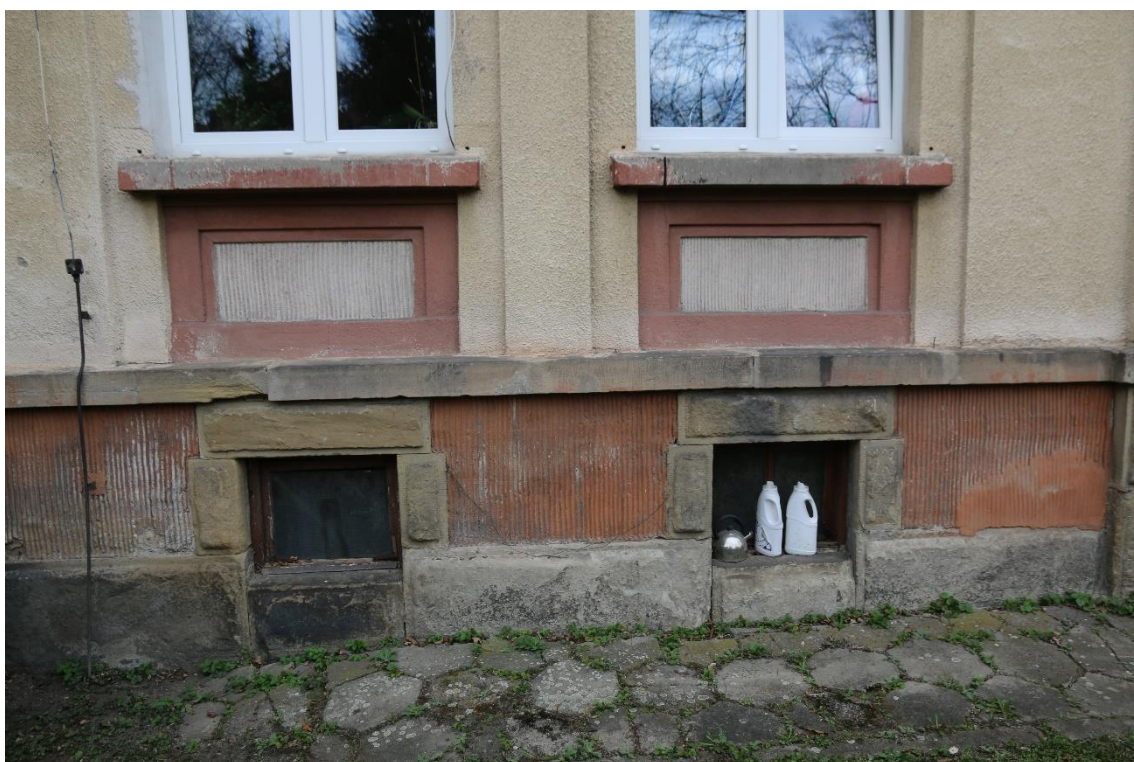
**Fot. nr 30 Szpital Kliniczny im. Dr. J. Babińskiego w Krakowie, budynek nr 23.** Widok cokołu środkowej części elewacji południowej. Widoczna zachowana pierwotna forma ryflowanych tynków. Stan przed konserwacją.  
Kraków, marzec 2023 r.

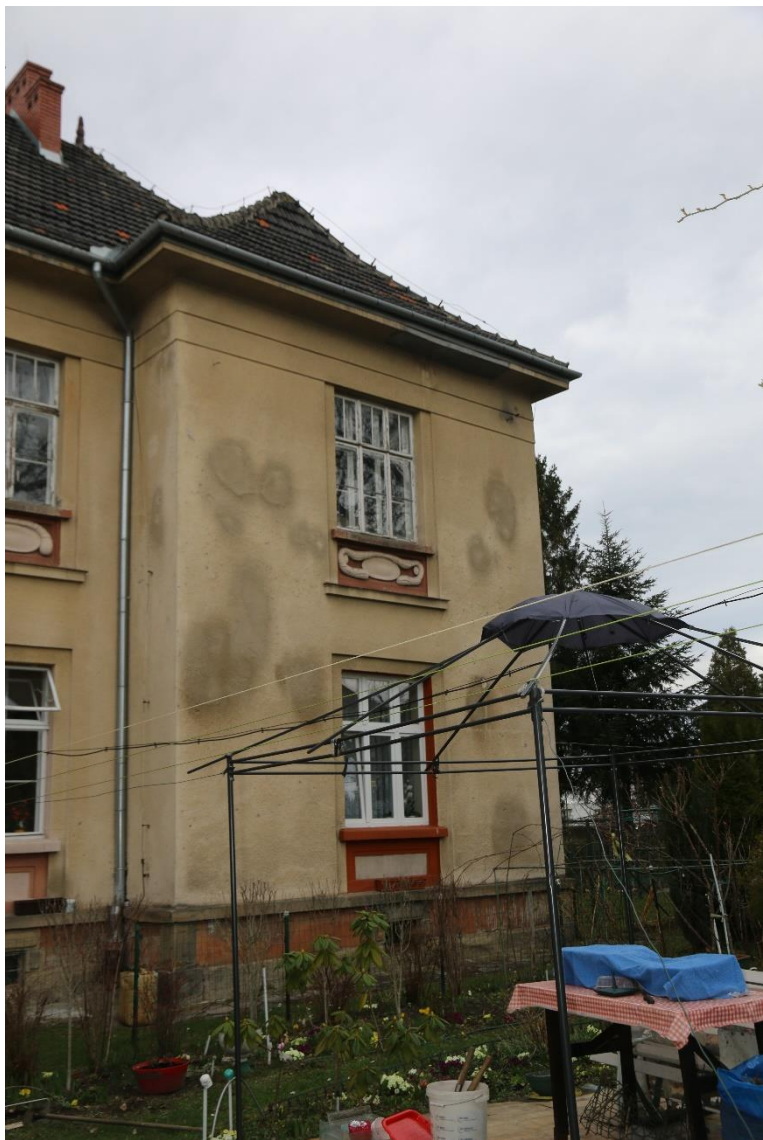
**Fot. nr 31 Szpital Kliniczny im. Dr. J. Babińskiego w Krakowie, budynek nr 23.** Widok ogólny prawego ryzalitu elewacji południowej. Widoczna zachowana pierwotna stolarka okienna na piętrze. Stan przed konserwacją.  
Kraków, kwiecień 2023 r.

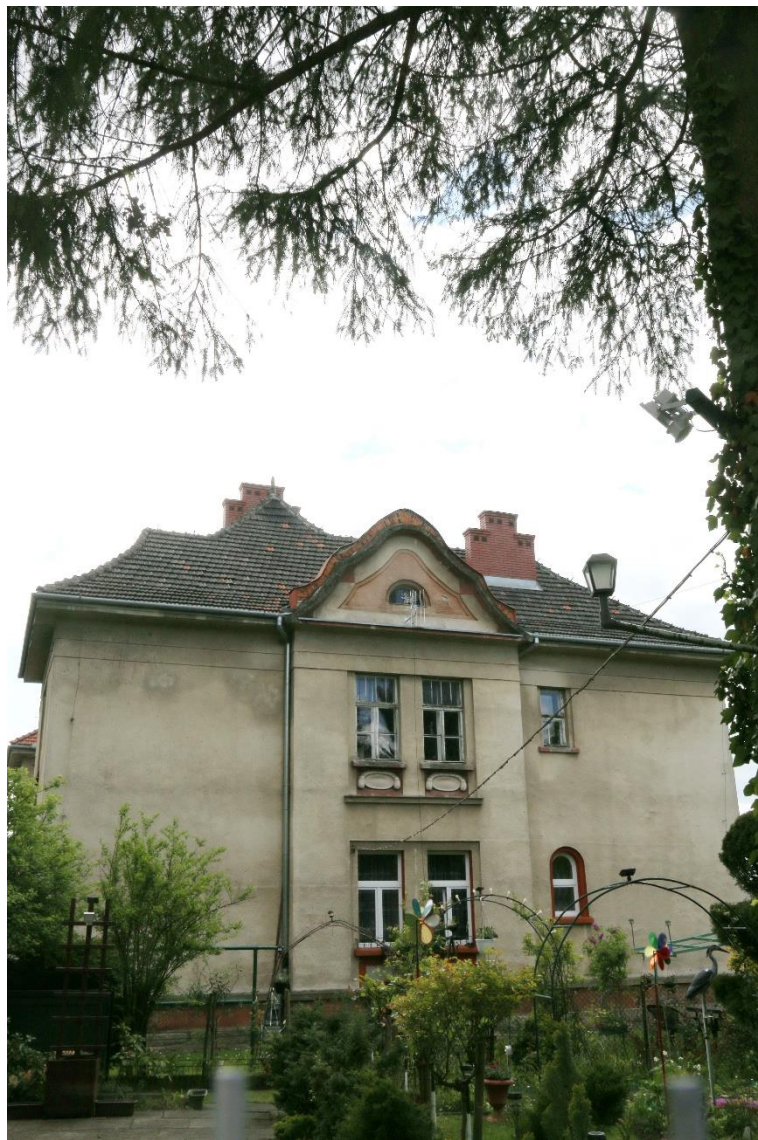
**Fot. nr 32 Szpital Kliniczny im. Dr. J. Babińskiego w Krakowie, budynek nr 23.** Widok ogólny elewacji wschodniej. Widoczna zachowana pierwotna stolarka okienna na piętrze. Stan przed konserwacją.  
Kraków, kwiecień 2023 r.

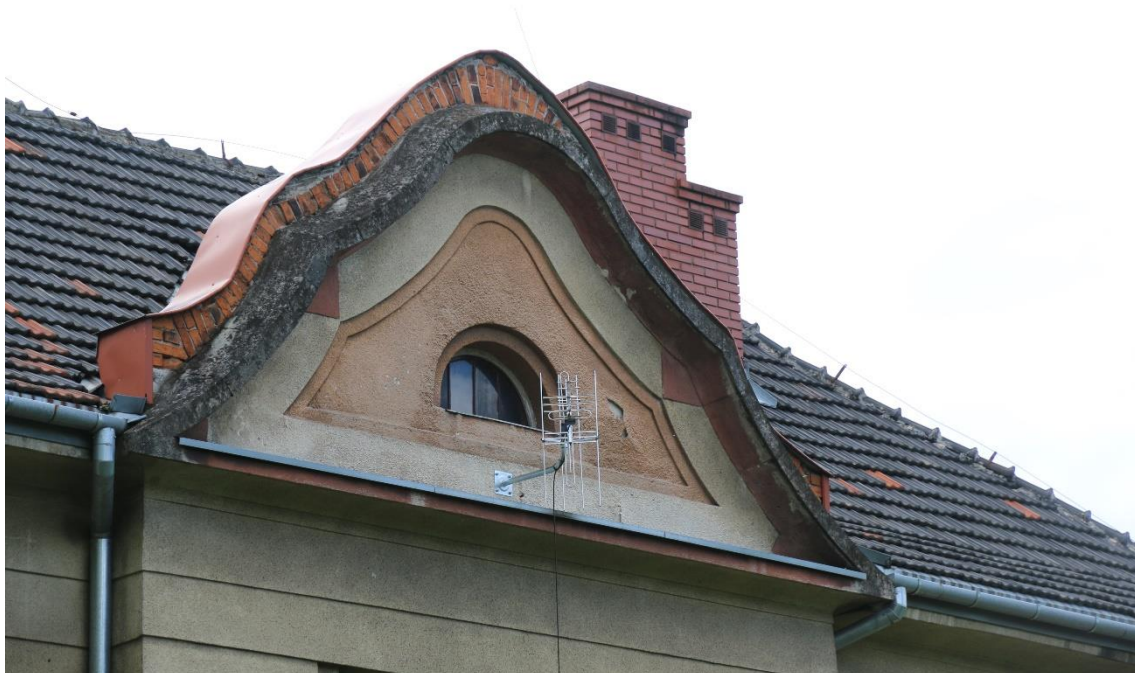
**Fot. nr 33 Szpital Kliniczny im. Dr. J. Babińskiego w Krakowie, budynek nr 23. Widok ogólny ozdobnego szczytu elewacji wschodniej. Stan przed konserwacją.**  
Kraków, kwiecień 2023 r.

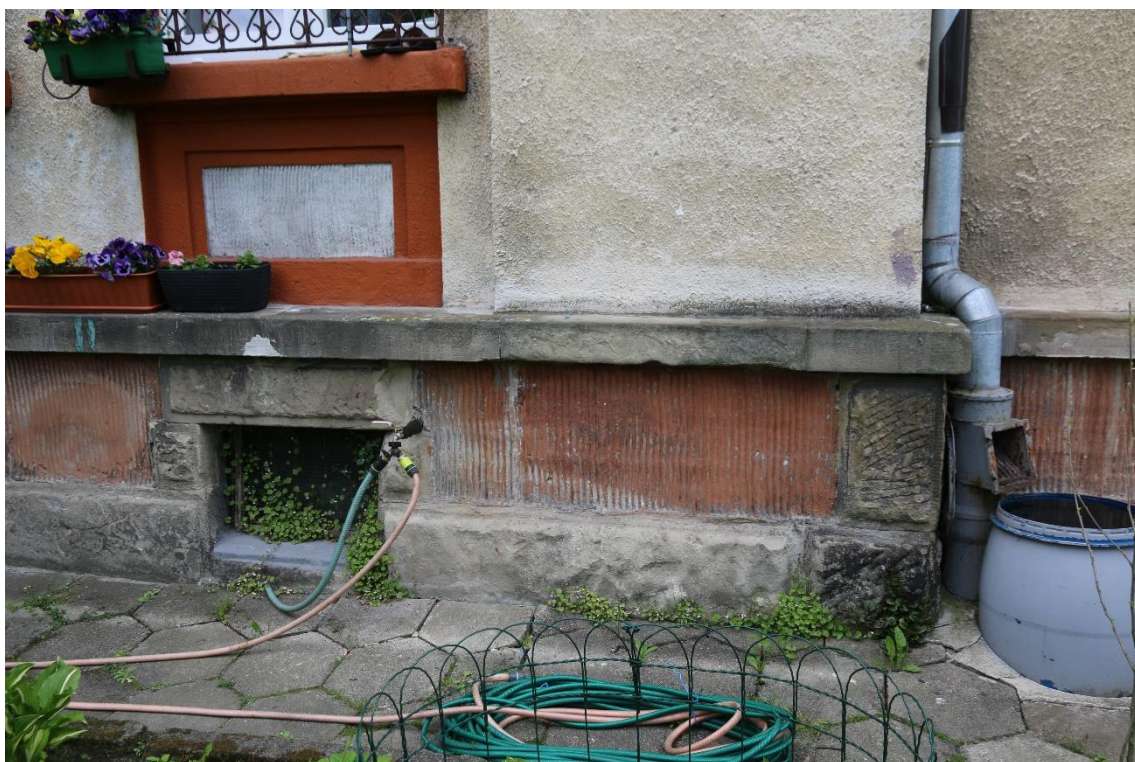
**Fot. nr 34 Szpital Kliniczny im. Dr. J. Babińskiego w Krakowie, budynek nr 23. Elewacja wschodnia. Widok cokołu. Widoczne zachowane ryflowane tynki oraz zabrudzona powierzchnia kamienia. Stan przed konserwacją.**  
Kraków, kwiecień 2023 r.

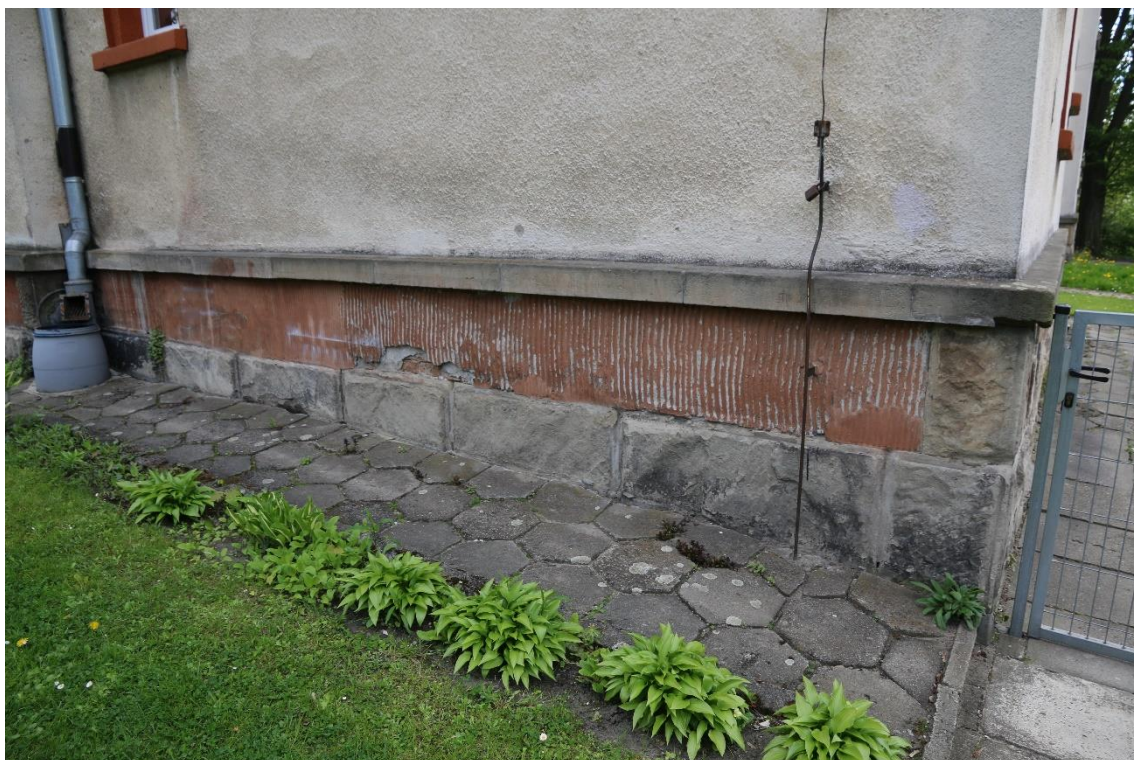
**Fot. nr 35 Szpital Kliniczny im. Dr. J. Babińskiego w Krakowie, budynek nr 23. Elewacja wschodnia. Widok cokołu. Widoczne naprawiane ryflowane tynki oraz zabrudzona powierzchnia kamienia. Stan przed konserwacją.**  
Kraków, kwiecień 2023 r.

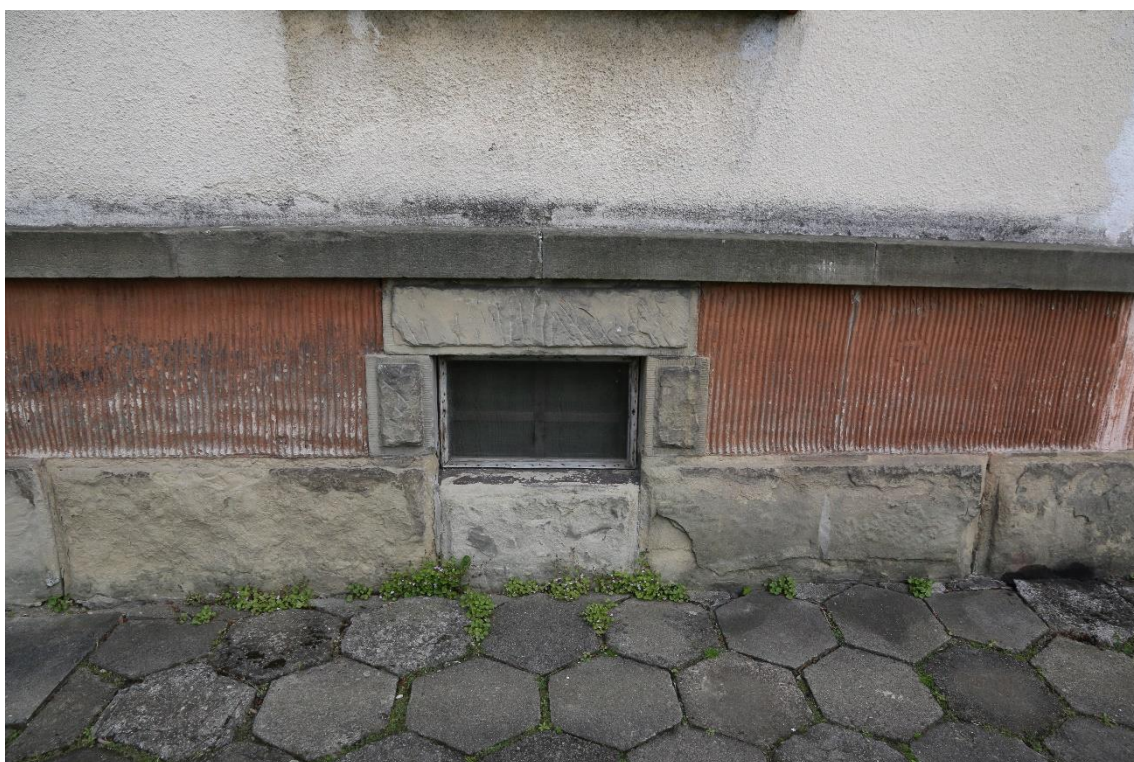
**Fot. nr 36 Szpital Kliniczny im. Dr. J. Babińskiego w Krakowie, budynek nr 23. Elewacja północna. Widok cokołu. Widoczne naprawiane ryflowane tynki oraz zabrudzona powierzchnia kamienia. Stan przed konserwacją.**  
Kraków, kwiecień 2023 r.

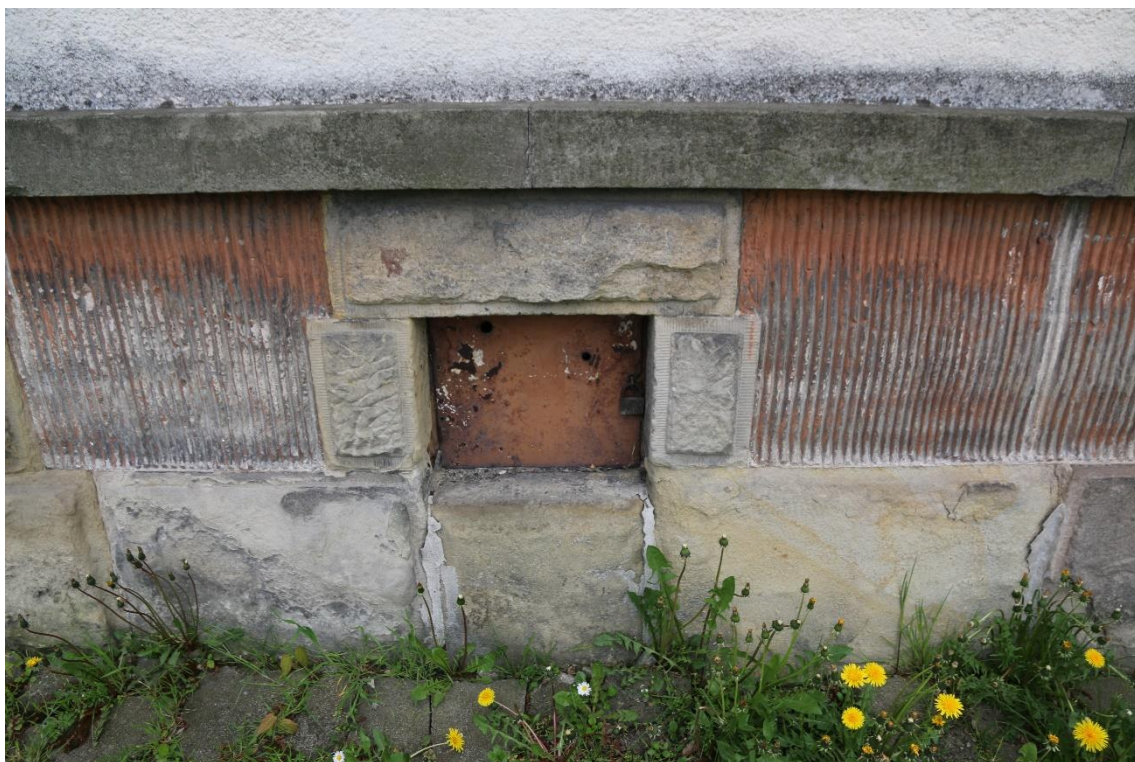
**Fot. nr 37 Szpital Kliniczny im. Dr. J. Babińskiego w Krakowie, budynek nr 23. Elewacja północna. Widok cokołu. Widoczne ryflowane tynki oraz zabrudzona powierzchnia kamienia. Stan przed konserwacją.**

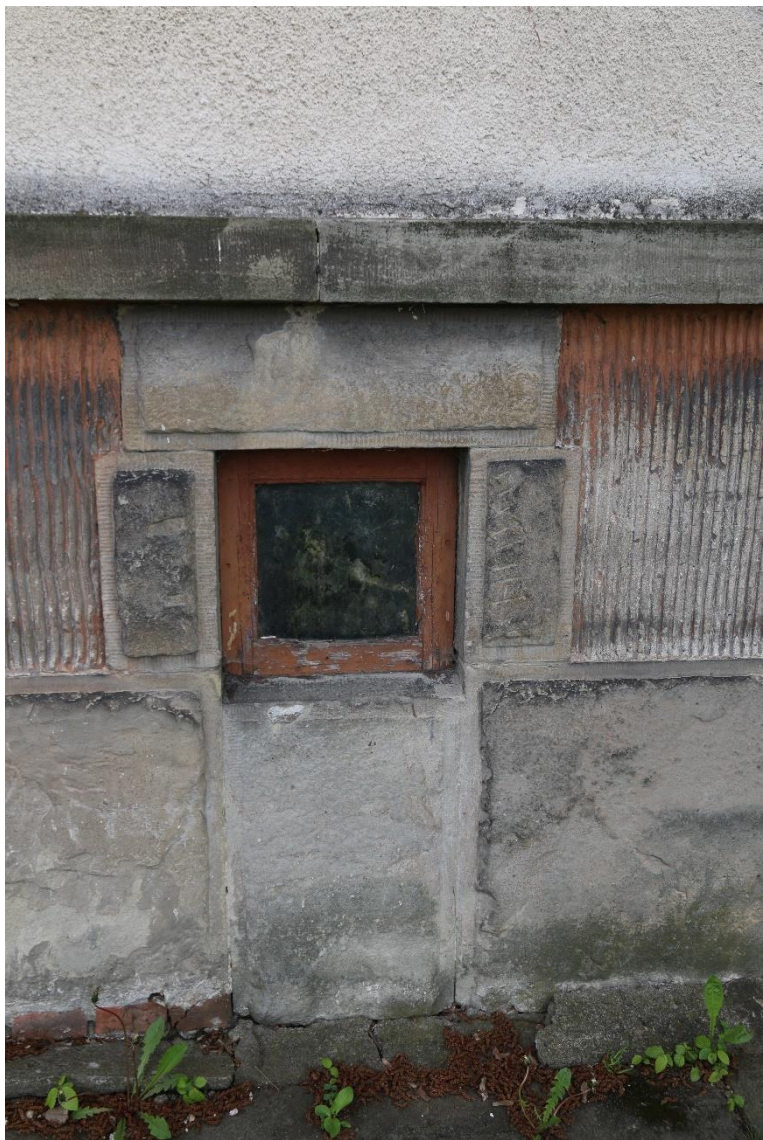
**Fot. nr 38 Szpital Kliniczny im. Dr. J. Babińskiego w Krakowie, budynek nr 23.**  
Elewacja północna. Widok cokołu. Widoczne ryflowane tynki oraz zabrudzona powierzchnia kamienia. Stan przed konserwacją.  
Kraków, kwiecień 2023 r.

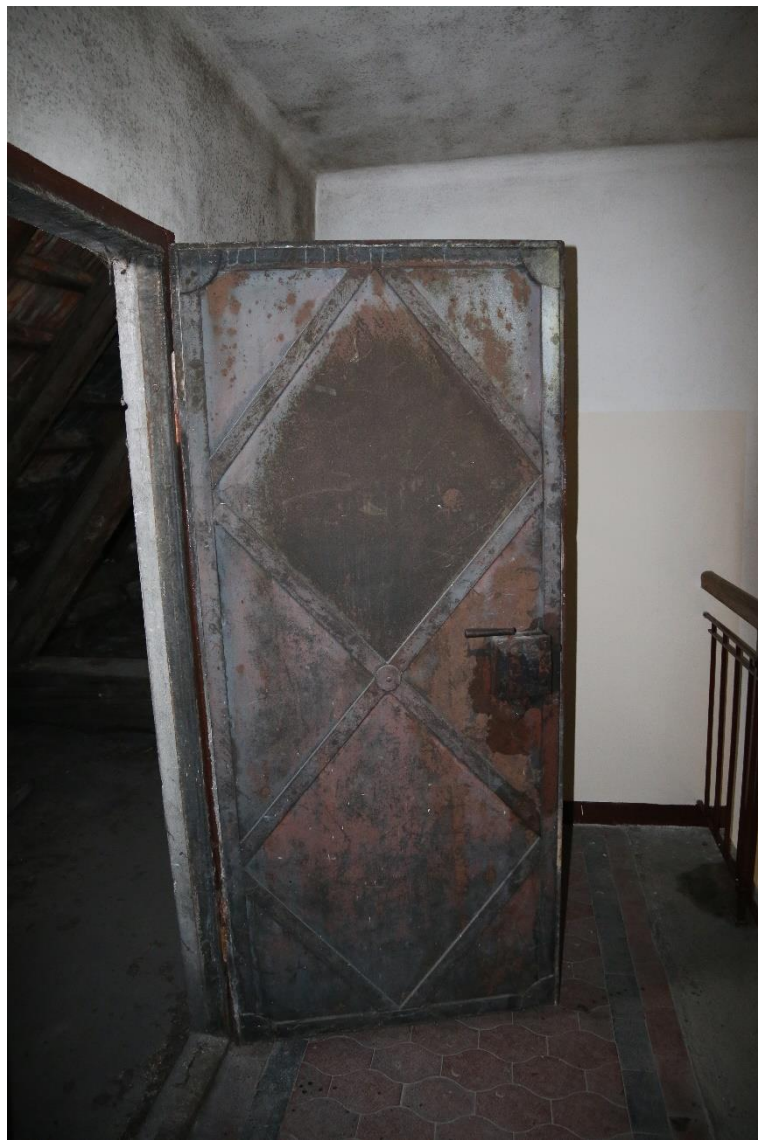
**Fot. nr 39 Szpital Kliniczny im. Dr. J. Babińskiego w Krakowie, budynek nr 23.**  
Metalowe, pierwotne drzwi w wejściu na strych. Stan przed konserwacją.  
Kraków, kwiecień 2023 r.

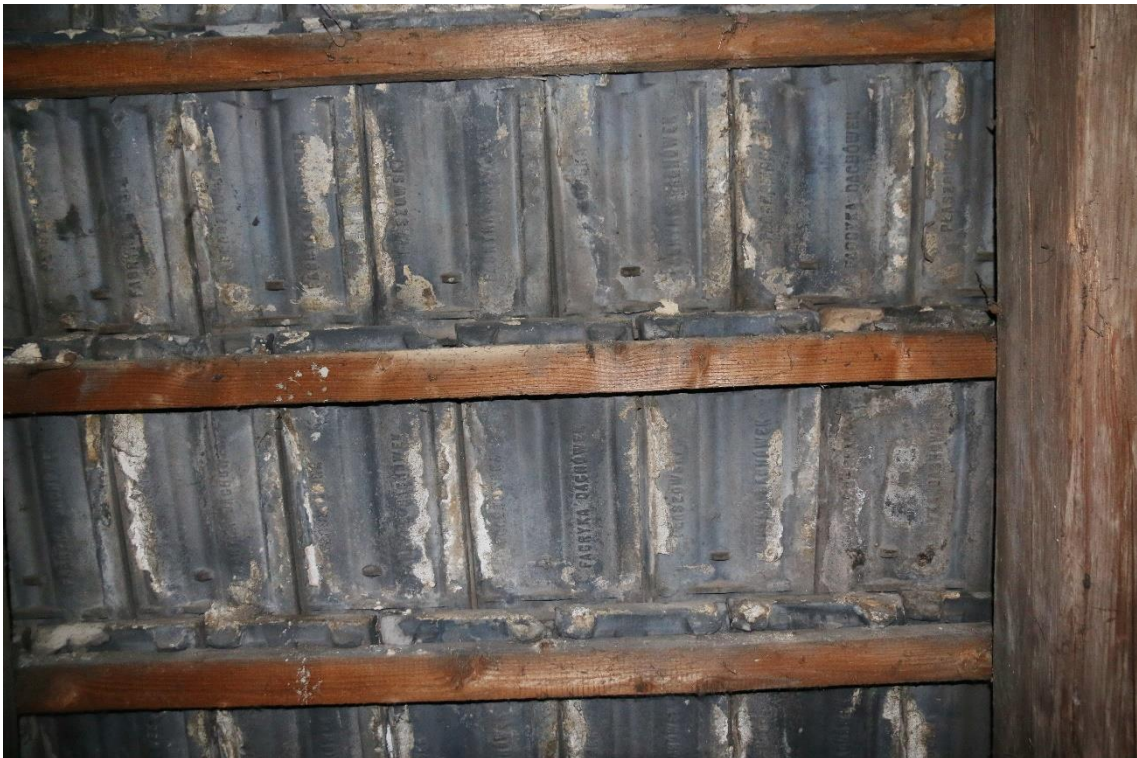
**Fot. nr 40 Szpital Kliniczny im. Dr. J. Babińskiego w Krakowie, budynek nr 23. Strych. Widok pierwotnych dachówek w kolorze grafitowym z wytłoczonym napisem „PŁASZOWSKA FABRYKA DACHÓWEK”. Stan przed konserwacją.**  
Kraków, kwiecień 2023 r.

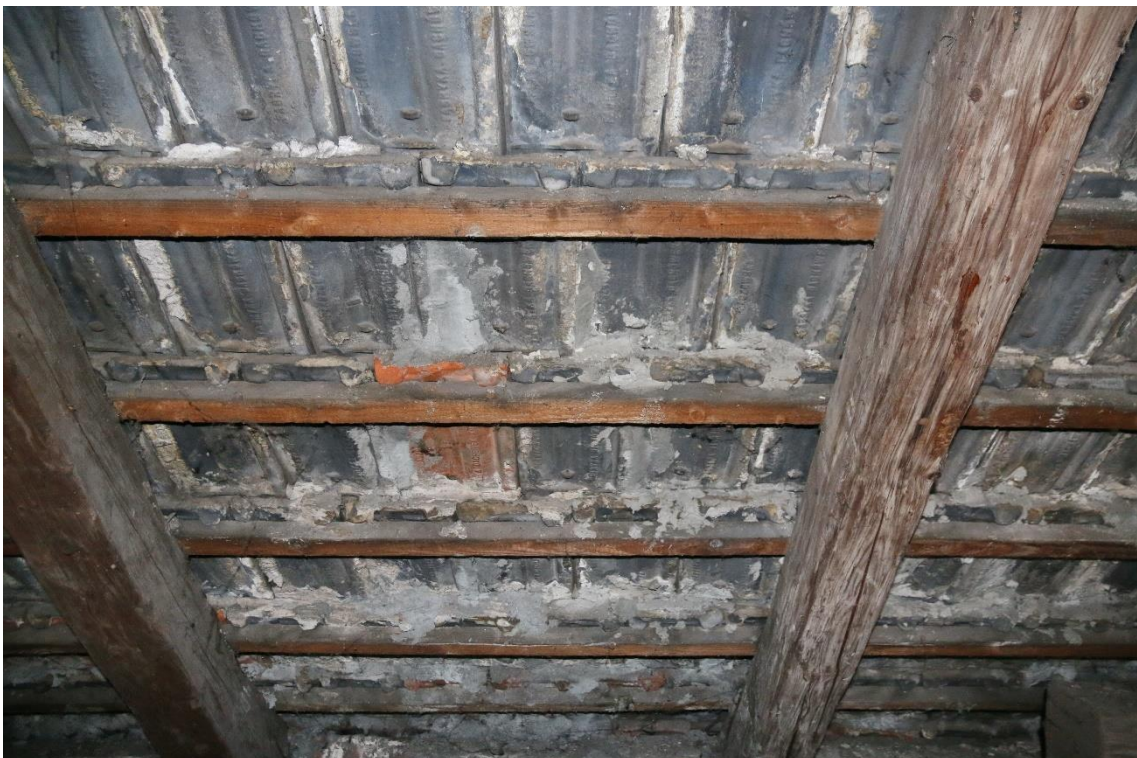
**Fot. nr 41 Szpital Kliniczny im. Dr. J. Babińskiego w Krakowie, budynek nr 23. Strych. Widok pierwotnych dachówek w kolorze grafitowym. Widoczna wymieniona dachówka w kolorze pomarańczowym oraz uszczelnienia połączeń zaprawą cementową. Stan przed konserwacją.**  
Kraków, kwiecień 2023 r.

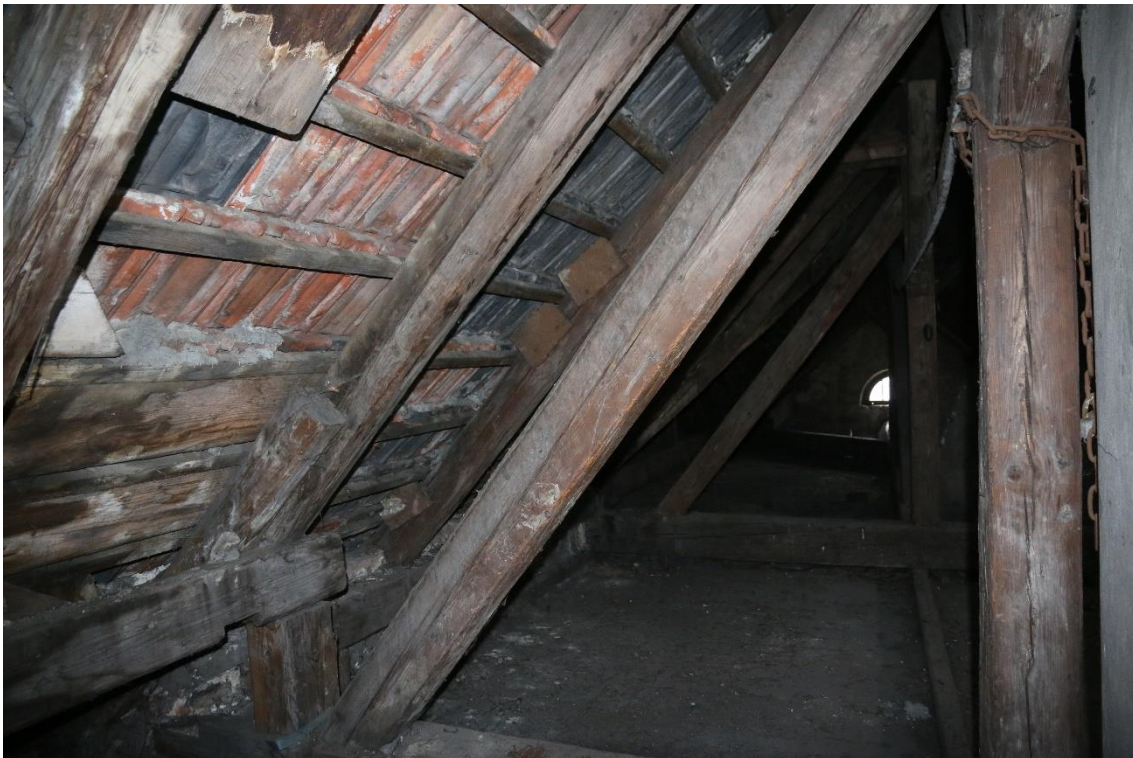
**Fot. nr 42 Szpital Kliniczny im. Dr. J. Babińskiego w Krakowie, budynek nr 23. Strych. Widok pierwotnych dachówek w kolorze grafitowym. Widoczne wymienione dachówki w kolorze pomarańczowym oraz uszczelnienia połączeń zaprawą cementową. Stan przed konserwacją.**  
Kraków, kwiecień 2023 r. fot. K. Sułkowska

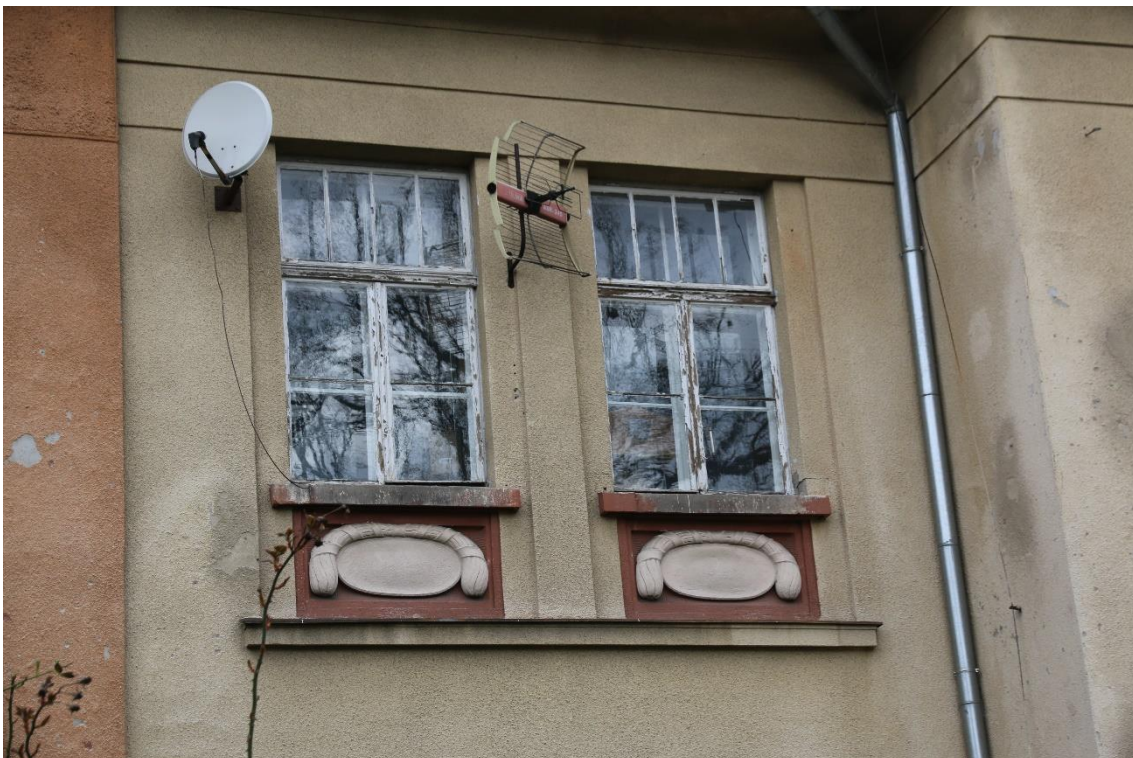
**Fot. nr 43 Szpital Kliniczny im. Dr. J. Babińskiego w Krakowie, budynek nr 23. Pierwotna stolarka okienna I piętra. Stan przed konserwacją.**  
Kraków, kwiecień 2023 r. fot. K. Sułkowska

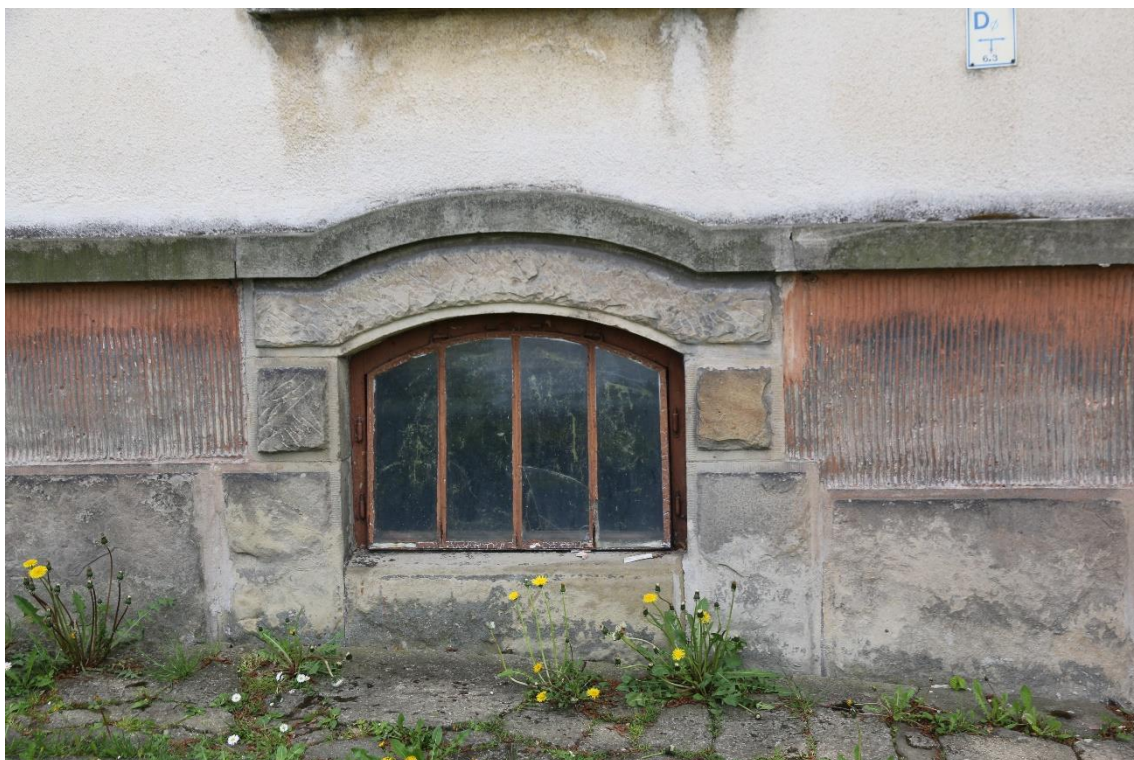
**Fot. nr 44 Szpital Kliniczny im. Dr. J. Babińskiego w Krakowie, budynek nr 23. Metalowe, późniejsze okno uchylne w strefie cokołowej. Stan przed konserwacją.**  
Kraków, kwiecień 2023 r.

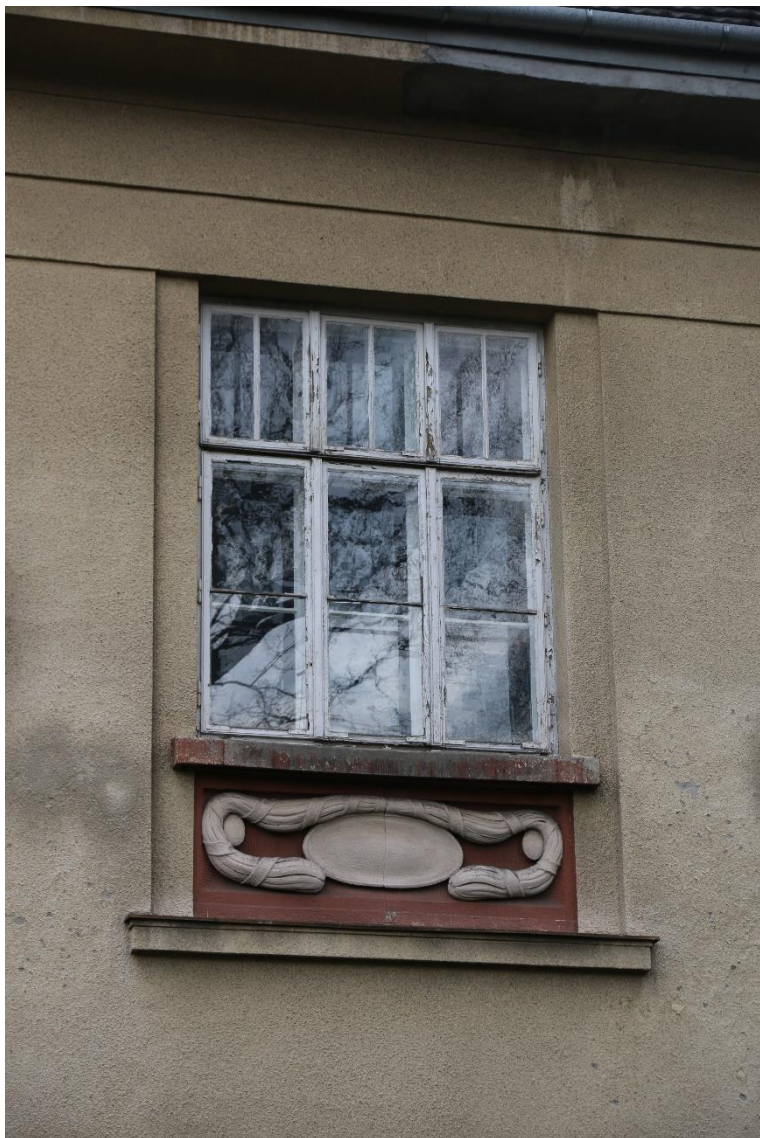
**Fot. nr 45 Szpital Kliniczny im. Dr. J. Babińskiego w Krakowie, budynek nr 23.**  
Pierwotna stolarka okienna I piętra. Stan przed konserwacją.  
Kraków, kwiecień 2023 r. fot. K. Sułkowska

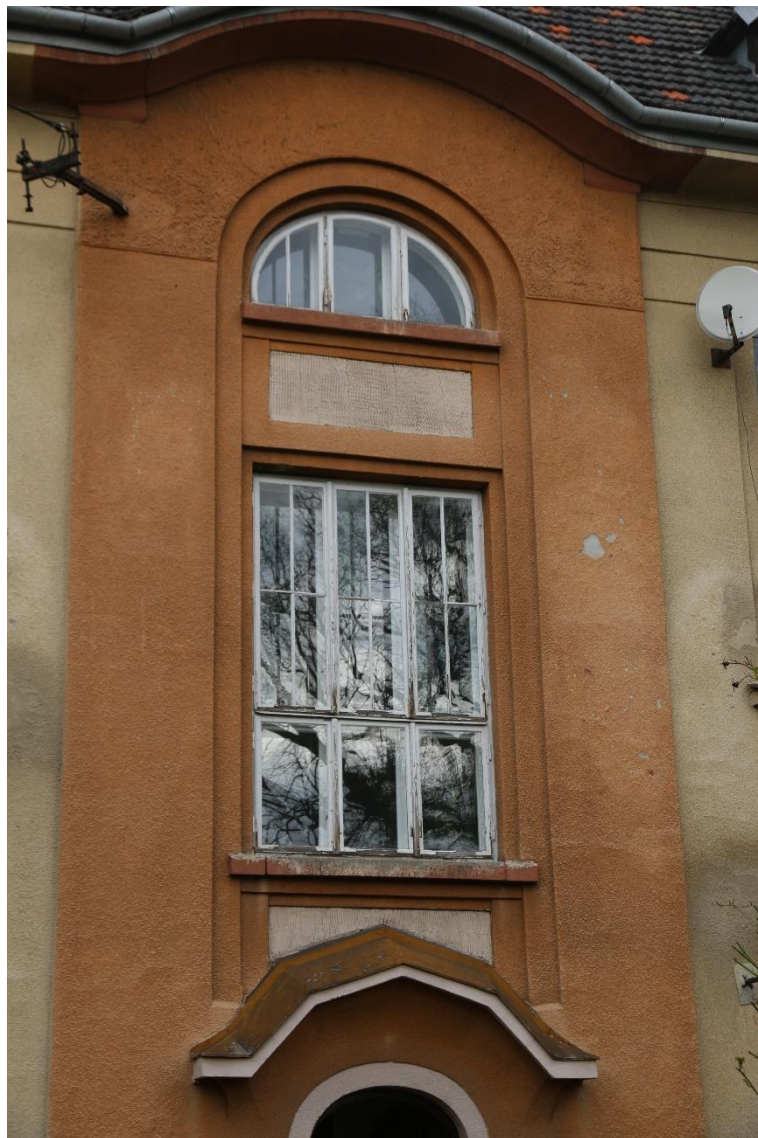
**Fot. nr 46 Szpital Kliniczny im. Dr. J. Babińskiego w Krakowie, budynek nr 23.**  
Pierwotna stolarka okienna klatki schodowej. Stan przed konserwacją.  
Kraków, kwiecień 2023 r. fot. K. Sułkowska

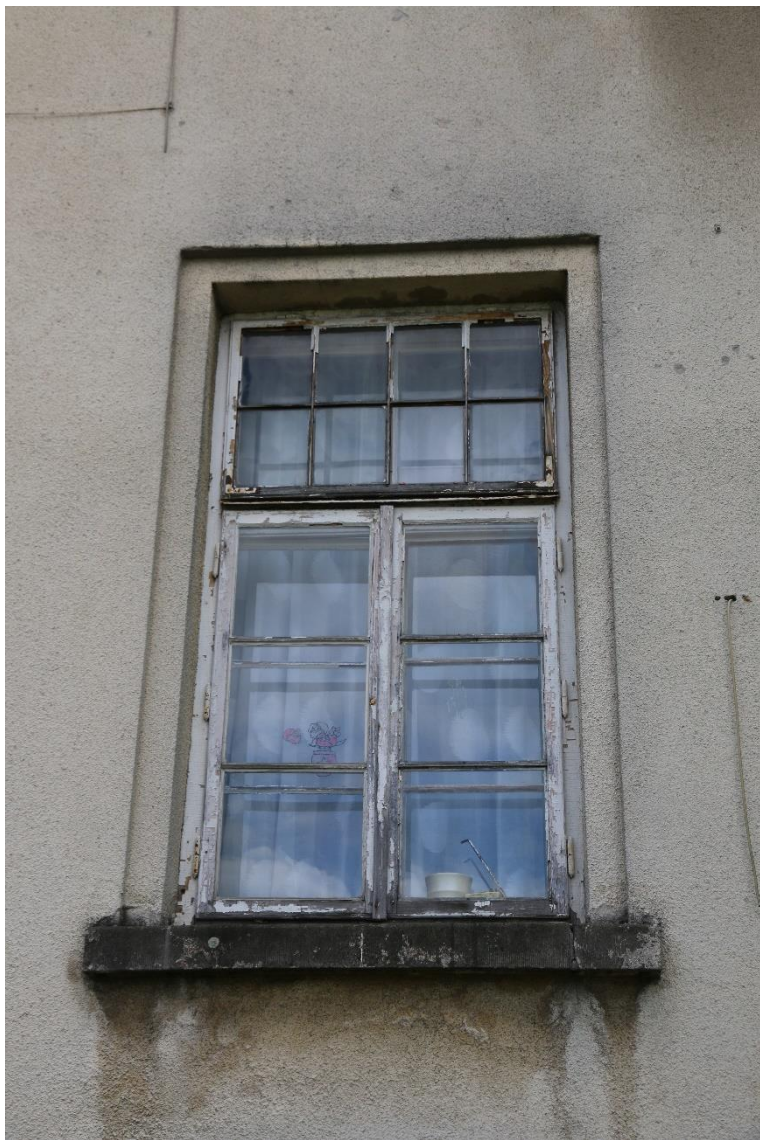
**Fot. nr 47 Szpital Kliniczny im. Dr. J. Babińskiego w Krakowie, budynek nr 23.**  
Pierwotna stolarka okienna I piętra. Stan przed konserwacją.  
Kraków, kwiecień 2023 r.

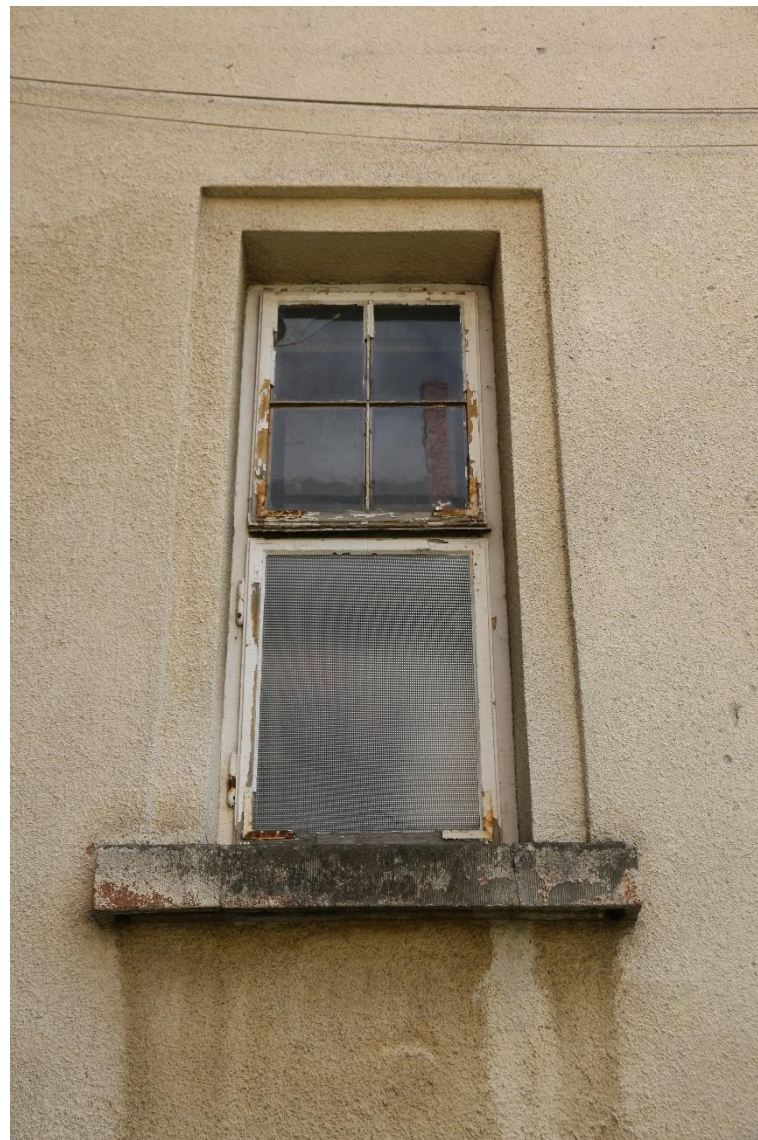
**Fot. nr 48 Szpital Kliniczny im. Dr. J. Babińskiego w Krakowie, budynek nr 23.**  
Pierwotna stolarka okienna I piętra. Stan przed konserwacją.  
Kraków, kwiecień 2023 r.

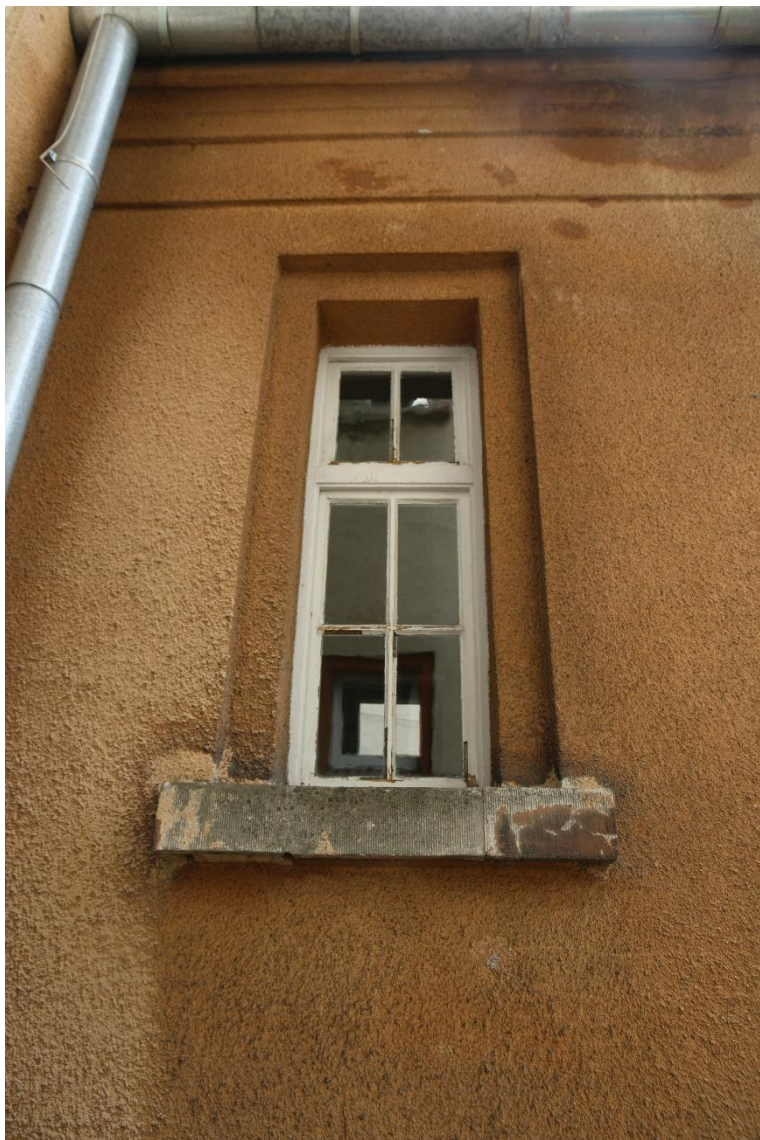
**Fot. nr 49 Szpital Kliniczny im. Dr. J. Babińskiego w Krakowie, budynek nr 23.**  
Pierwotna stolarka okienna I piętra. Stan przed konserwacją.  
Kraków, kwiecień 2023 r. fot. K. Sułkowska

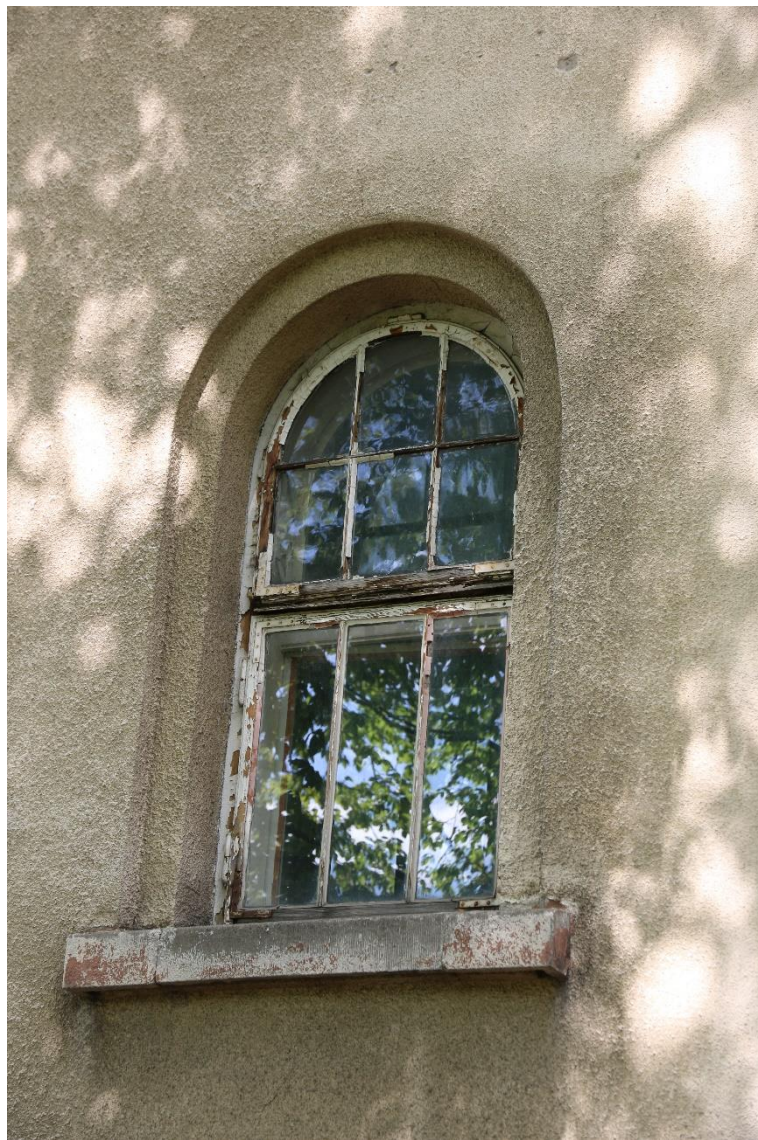
**Fot. nr 50 Szpital Kliniczny im. Dr. J. Babińskiego w Krakowie, budynek nr 23.**  
Pierwotna stolarka okienna parteru. Stan przed konserwacją.  
Kraków, kwiecień 2023 r. fot. K. Sułkowska
