PROGRAM PRAC KONSERWATORSKICH
DLA REMONTU KONSERWATORSKIEGO BUDYNKU NR 20
SZPITALA SPECJALISTYCZNEGO IM.DR. J. BABIŃSKIEGO SPZOZ
W KRAKOWIE

MAJ 2021

OPIS PRZEDMIOTU ZAMÓWIENIA

VI. PROGRAM PRAC KONSERWATORSKICH

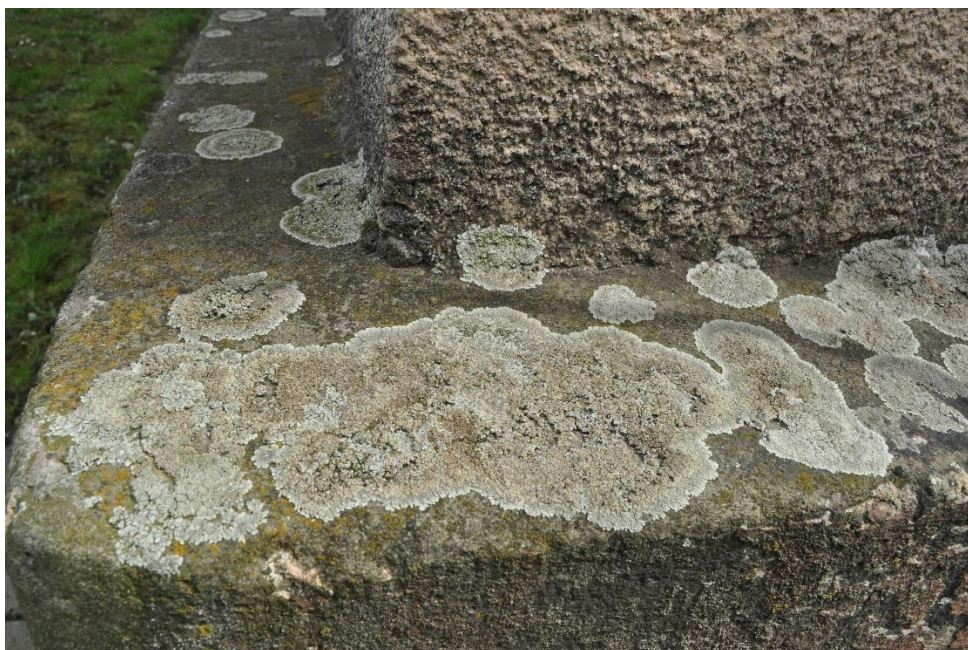
Fot.24 i 25. Góra: próg z lastriko przed drzwiami wejściowymi do budynku; niewielkie uszkodzenie mechaniczne i zabrudzenie. Dół: porosty zieleni i grzybów na zawilgoconych detalach kamiennych i betonowych na elewacji – strefa gzymsu kamiennego nad cokołem.

Elementy z lastriko i z betonu są mniej zniszczone niż piaskowiec, niemniej wszystkie są bardzo zabrudzone, posiadają przemalowania farbą olejną, są także porośnięte zielenią i rozległymi grzybniami. Najbardziej uszkodzone są elementy grzebykowane na cokole, które w dużej ilości odpadły od podłoża. W kilku miejscach są nieudolnie zrekonstruowane w zaprawie cementowej.

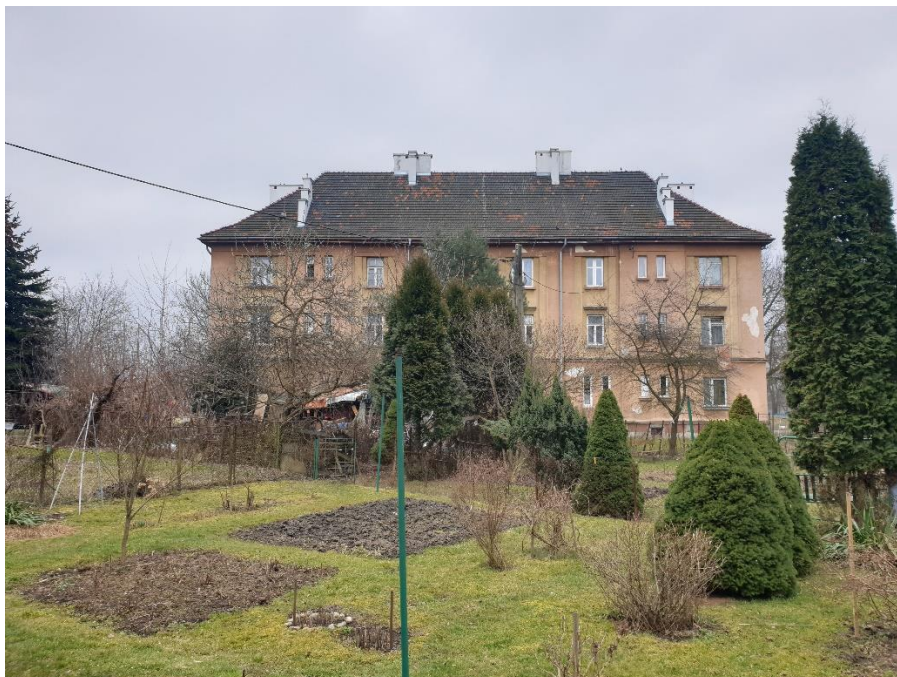
Fot.27 i 28. Góra: elewacja tylna. Dół: elewacja frontowa. Maj 2021r. aut. n. Soran-Maluty.

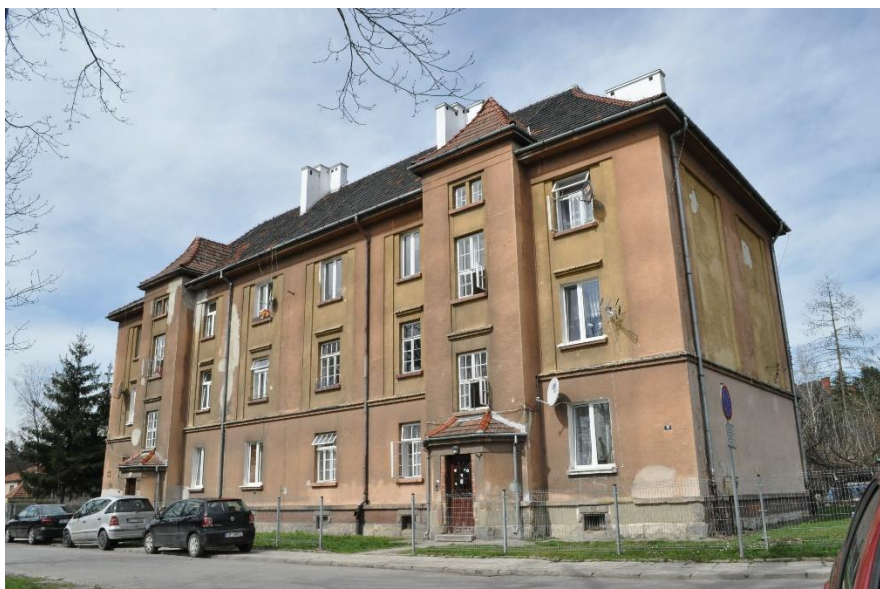
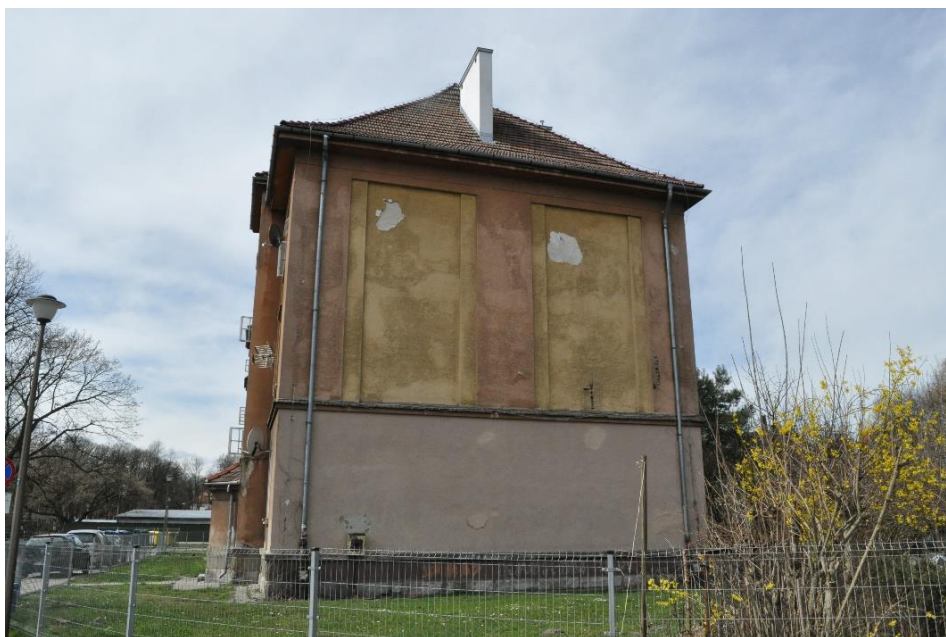
Fot. 29 i 30.Góra: elewacja boczna, zachodnia. Dół: elewacja boczna, wschodnia. Na elewacjach widoczne podwójne, pionowe płyciny o zdwojonych uskokowo bocznych brzegach. Maj 2021r. aut. N. Soran – Maluty

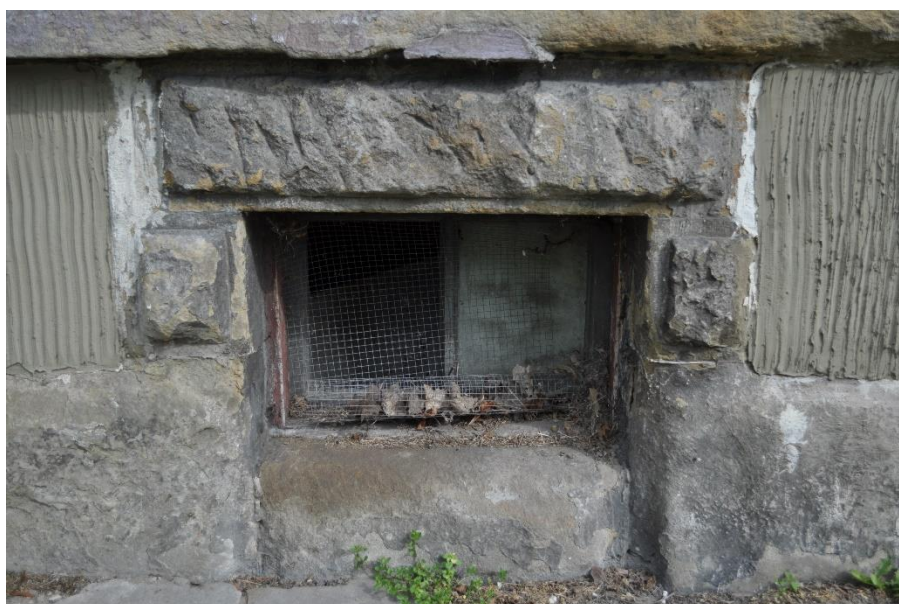
Fot.33 i 34. Góra: nieudolna próba rekonstrukcji płycin grzebykowanych w cokole. Dół: naprawy cokołu wykonane niezgodnie z pierwotnymi , w obrębie okienka piwnicznego – elewacja frontowa. Maj 2021r. aut. N. Soran - Maluty
