DOM MIESZKALNY WIELORODZINNY NR 29/23

**NA TERENIE SZPITALA SPECJALISTYCZNEGO IM. DR J.
BABIŃSKIEGO W KRAKOWIE**

PROGRAM PRAC KONSERWATORSKICH DLA ELEWACJI

KRZESZOWICE, KWIECIEŃ 2023 R.

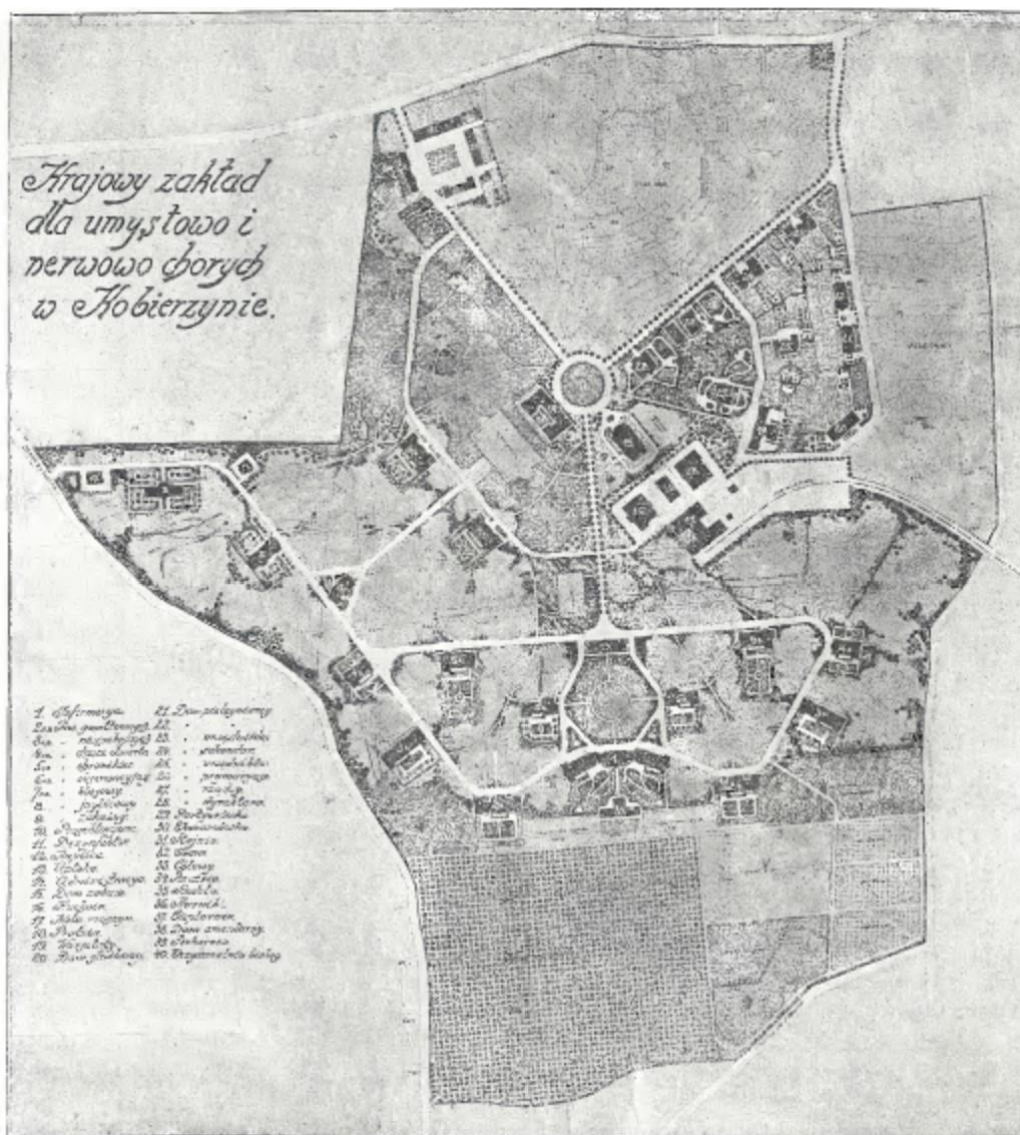
Il. nr 1 Plan założenia szpitalnego w Kobierzynie z 1912 r.
