**KOLIBER  
STUDIO**

nazwa elementu projektu budowlanego	<b>PROJEKT WYKONAWCZY 2. ARCHITEKTURA</b>
nazwa zamierzenia budowlanego	REMONT ELEWACJI, DACHU, WIĘŻBY DACHOWEJ BUDYNKU MIESZKALNEGO, WIELORODZINNEGO MIESZCZĄCEGO SIĘ PRZY UL. DR JÓZEFA BABIŃSKIEGO 29/23 W KRAKOWIE.
adres	KRAKÓW, UL. DR JÓZEFA BABIŃSKIEGO 29/23
kategoria obiektu budowlanego	XIII
nazwa jednostki ewidencyjnej nazwa i nr obrębu ewidencyjnego nr działki ewidencyjnej objętej wnioskiem identyfikator działki	PODGÓRZE OBRĘB 0070  DZIAŁKA NR 1/31 <b>126104_9.0070.1/31</b>
dane inwestora:	MAŁOPOLSKIE PARKI PRZEMYSŁOWE SP. Z O.O.
adres inwestora:	KRAKÓW, UL. BABIŃSKIEGO 29/24/2A

**REMONT ELEWACJI, DACHU, WIĘŻBY DACHOWEJ BUDYNKU MIESZKALNEGO, WIELORODZINNEGO MIESZCZĄCEGO SIĘ PRZY UL. DR JÓZEFA BABIŃSKIEGO 29/23 W KRAKOWIE.**

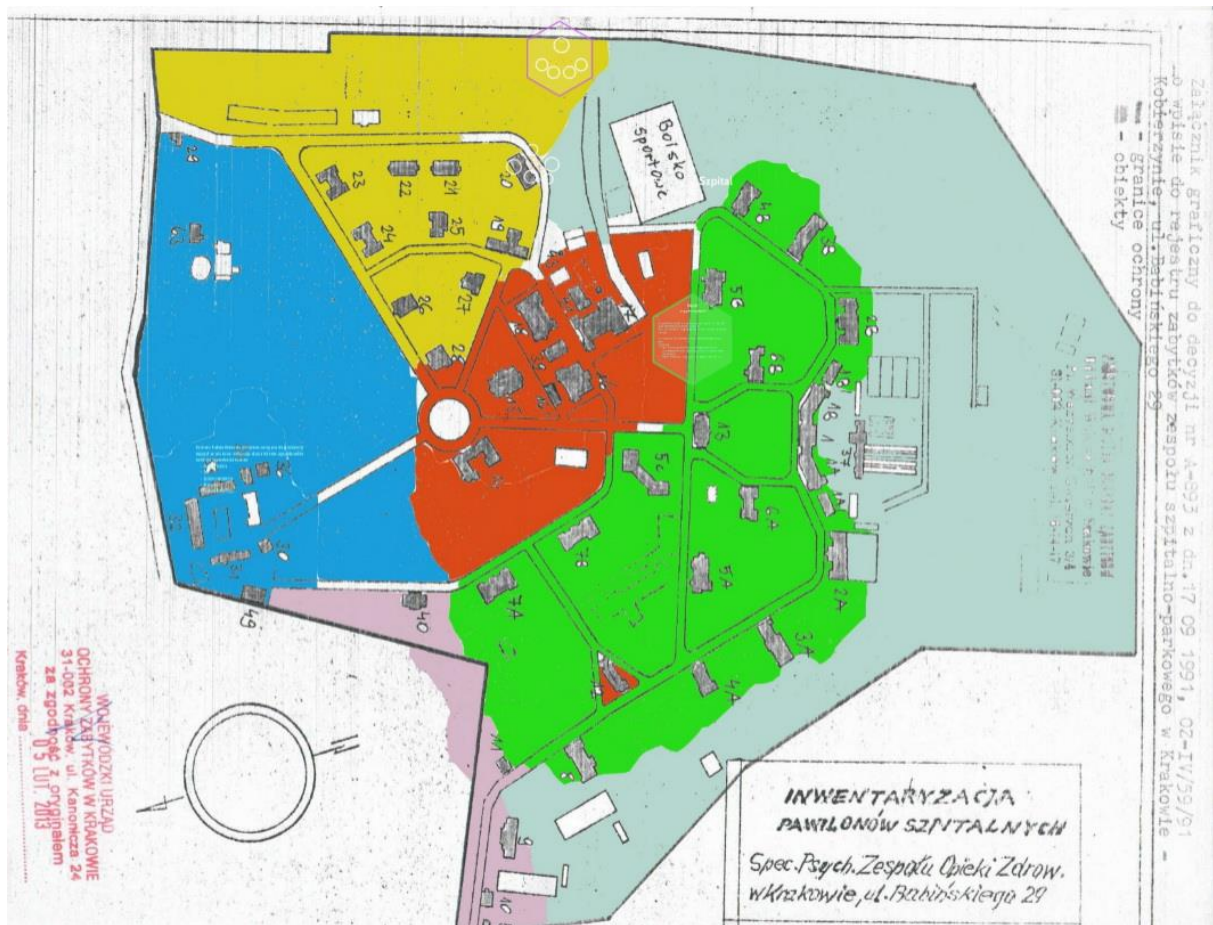
II. nr 5 Plan zespołu zabytkowych budynków szpitala na załączniku graficznym do decyzji o wpisie do rejestru zabytków. Kolorem żółtym zaznaczono zespół budynków mieszkalnych, czerwonym – budynki administracji i użyteczności publicznej (teatr, kościół itp.), zielonym – budynki szpitalne dla chorych, niebieskim – budynki gospodarcze.

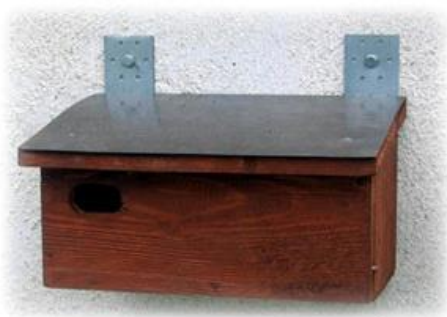
## 21.0 MONTAŻ SKRZYNEK NA PTAKI (w razie występowania ptaków chronionych)

### Podstawowe parametry:

Wysokość: 20 cm
